**INFORME DE AUDITORÍA GUBERNAMENTAL  
CON ENFOQUE INTEGRAL  
Modalidad Especial  
Calidad del Agua y estado de los sistemas de Tratamiento de Aguas  
Residuales en la Zona Rural del Municipio de Buga**

**MUNICIPIO DE EL BUGA VALLE DEL CAUCA  
VIGENCIA 2017**

**CONTRALORÍA DEPARTAMENTAL DEL VALLE DEL CAUCA**

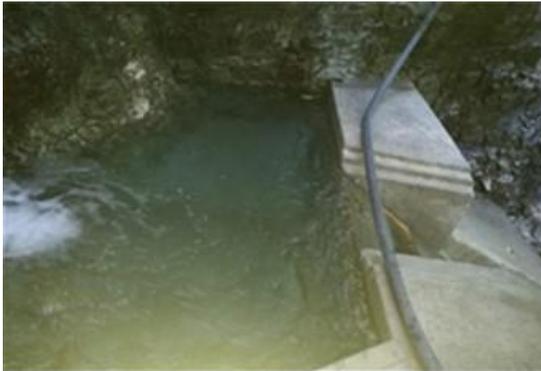
**BOCATOMA**

actividades antrópicas en especial de turismo y hasta la zona de la bocatoma el acceso a los turistas es permitido ya que ésta no se encuentra aislada, se observa además cultivos. Durante el recorrido por la tubería de la bocatoma al tanque, se observó la presencia de una tubería de conducción ajena al acueducto, en la cual se presenta sobrecargada, sin accesorios de control que permitan el control de presiones entre otras.

De lo anterior podemos establecer que la fuente abastecedora pese a encontrarse ubicada en un área rodeada de abundante vegetación, ésta se ve expuesta a contaminantes derivados de las dinámicas de los ciclos naturales del bosque y de los animales silvestres que en él habitan, generando con esto la necesidad de implementar un sistema de tratamiento que garantice la potabilización del agua cruda que se está tomando y distribuyendo en el momento.

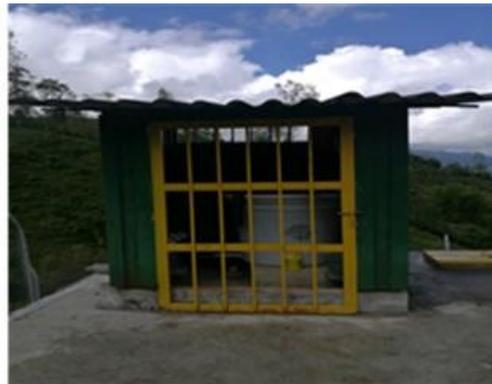
**SISTEMA DE CLORACIÓN**

El Sistema de acueducto se abastece del Manantial Agua Bonita desde donde se toma el agua, mediante sistema de bocatoma Frontal de Fondo y es llevada a un desarenador, para luego ser conducida hasta los tanques de almacenamiento, el sistema cuenta con caseta de cloración y sistema en buen estado, sin embargo este no funciona, debido a que según lo manifestado por la encargada de realizar las labores de fontanero, la comunidad no lo permite ya que según ellos el agua es tomada directamente del nacimiento y en este se mantiene limpia, sin embargo durante la visita se pudo observar que en la zona existe alta presencia de

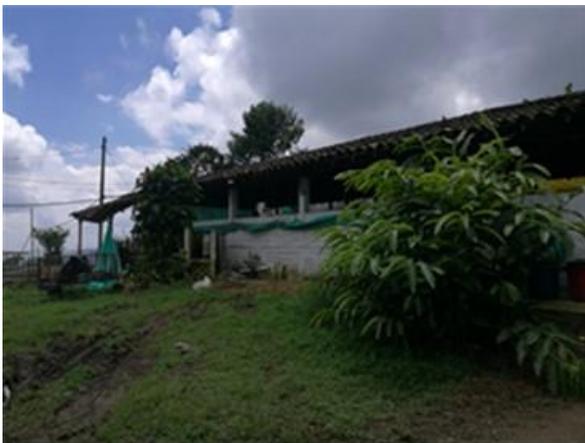
**ACTIVIDAD PORCICOLA**

A los problemas de operación generados por la instalación de sistema compacto para la filtración del agua, se le suma que la fuente abastecedora presenta otras condiciones críticas como son, una toma de agua por encima de la bocatoma, la cual es utilizada para el uso porcícola de la empresa Pitingos, el cual tiene una red instalada en tubería pvc de 2 pulgadas, se desconoce cuánto recurso fue concesionado por la autoridad ambiental, de igual forma los habitantes de las fincas aguas arriba de la bocatoma realizan labores de aplicación de herbicidas para el mantenimiento de las carreteras, conllevando esto a que por escorrentía las aguas contaminadas lleguen hasta la quebrada.

Lo anterior evidencia que el sistema no realiza ningún proceso físico, químico o microbiológico que garantice la potabilidad del recurso que se suministra, por el contrario el agua suministrada es cruda, la cual es contaminada por las actividades antrópicas descritas anteriormente.

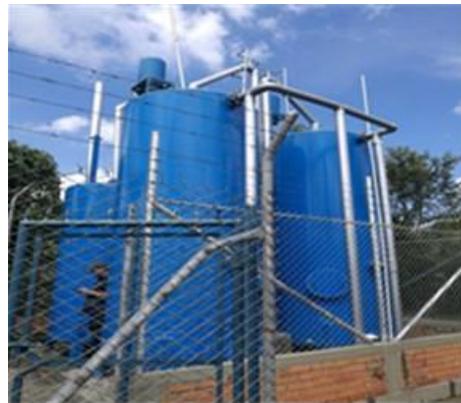
**SISTEMA DE FILTROS  
COMPACTOS**

Bocatoma: Frontal con dique, con un aforo de 6 litros por segundo, la cual es conducida hasta el sistema de tratamiento ubicado el cual cuenta con 4 tanques compactos de material filtrante, los cuales en el momento de la visita solo se encuentran funcionando dos a media marcha, toda vez que la presión del agua que se suministra es insuficiente para recorrer por gravedad la altura de los tanques, lo cual genera que se tengan que sacar dos de funcionamiento para que este sistema funcione, luego el agua es transportada al tanque de almacenamiento, el cual cuenta con sistema de desinfección pero este se encuentra fuera de servicio.

Durante el recorrido de campo se observó que el sistema de tratamiento de agua para consumo humano visitado en Guadualejo, cuenta con la infraestructura para realizar el proceso de desinfección, la cual no está en uso, el sistema de filtración no funciona correctamente, como tampoco ningún otro tipo de tratamiento físico del agua, las cuencas son impactadas por las acciones propias de actividades antrópicas, como uso de herbicidas y actividades porcícolas que impactan el recurso por el uso de éstas aguas arriba de la bocatoma, generando con esto reducción en el caudal del agua a la altura de la bocatoma y contaminación por escorrentía de los herbicidas, haciendo necesario la implementación de estructuras necesarias para remover características físicas, químicas y microbiológicas.

Lo anterior debido a la ineficiente gestión realizada por el municipio no solo en la inversión y planeación del territorio sino además de la poca e inefectiva gestión ante otras autoridades competentes. Generando riesgo de afectación a la salud de la población y deterioro de la calidad de vida. Presentando con esto deficiencias en el cumplimiento del Artículo 366 de la Constitución Política.

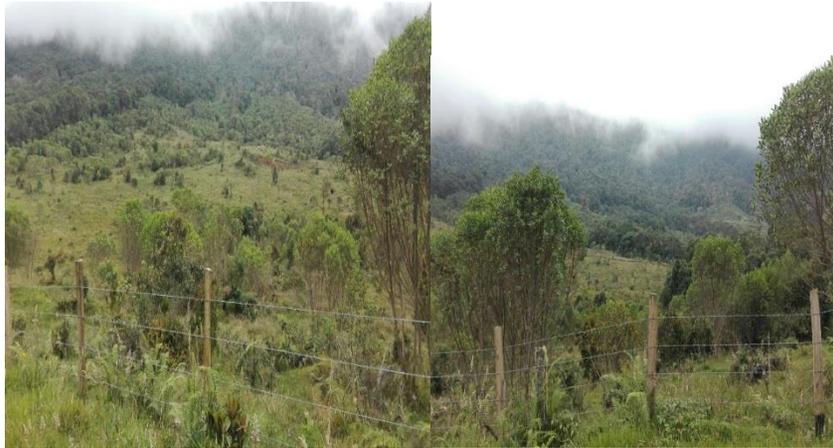
En visita de campo al predio los Indios se evidenció que este no cuenta con información suficiente en el campo que identifique la zona como un área de importancia estratégica para la protección de las cuencas abastecedoras de acueductos, además de hacer parte de una zona protegida para promover la conservación y la recuperación según lo establecido en el artículo 1 del decreto 953 del 2013).

Situación que se da por las debilidades de control que no permiten advertir oportunamente el problema y a la falta de mecanismos de seguimiento. Generando con esto riesgos en el cambio de usos del suelo y contaminación de la fuente hídrica.

Predios aislados sin señalización
