Santiago de Cali, 09 de abril de 2019

**INFORME FINAL DE RESPUESTA A DENUNCIA CIUDADANA  
CACCI 8046 DC-152-2016**

**DERECHO DE PETICION 8024 DE 06/12/2016**

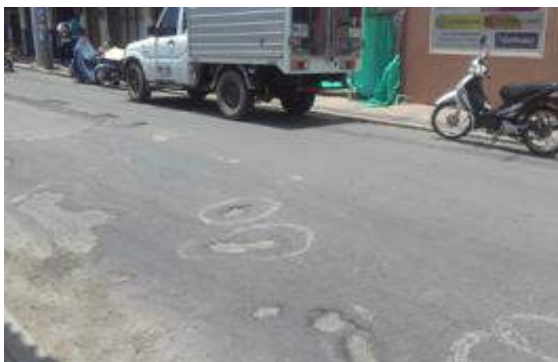
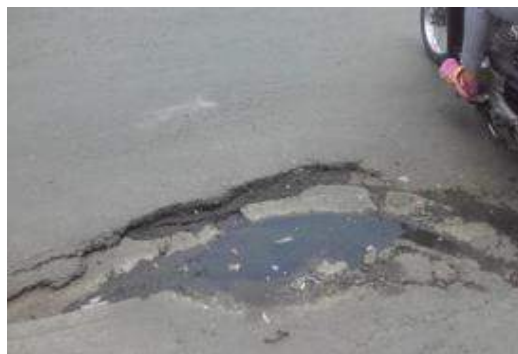
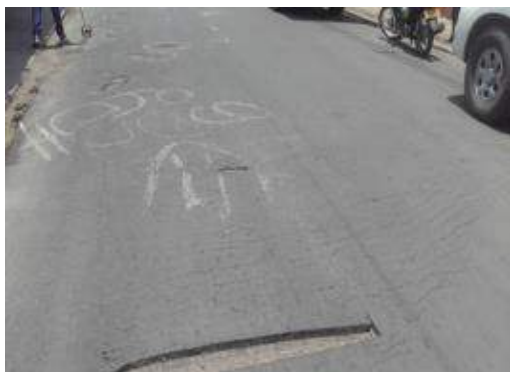
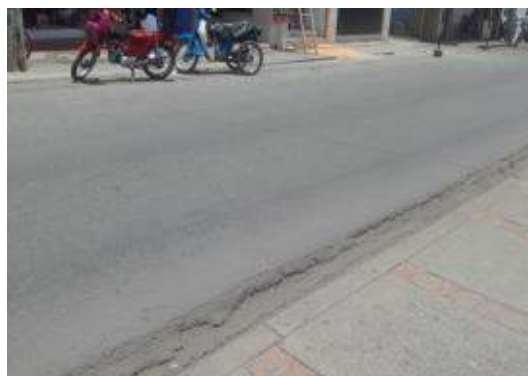
No se aprecia ninguna línea de demarcación discontinua, de cebras y prohibido parquear. En cuanto al estado actual se evidencian fallas en la superficie como desnivel, abultamiento, desgaste prematuro de la carpeta asfáltica por cuanto se aprecia en varias partes su descascaramiento, agrietamiento de la capa de rodadura, desintegración de bordes e igualmente este pavimento ya ha sido intervenido por cuanto se aprecian unos levantamientos de la carpeta asfáltica con miras a ser un reparcho respectivo que hasta el momento no se ha ejecutado causando presuntamente por falta de un seguimiento oportuno y eficaz durante la ejecución de la obra por parte de la interventoría acarreando el uso ineficiente de los recursos públicos.

Pavimento asfáltico deteriorado, desintegración de bordes, agrietamiento, desgaste, desniveles

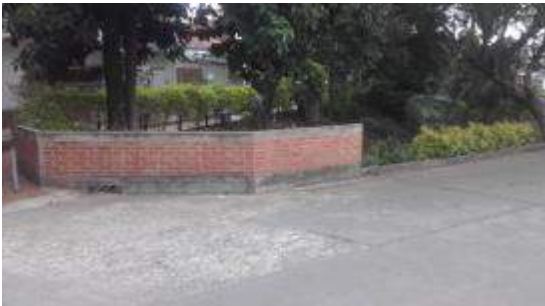
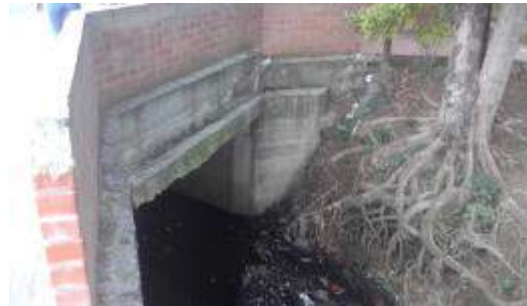
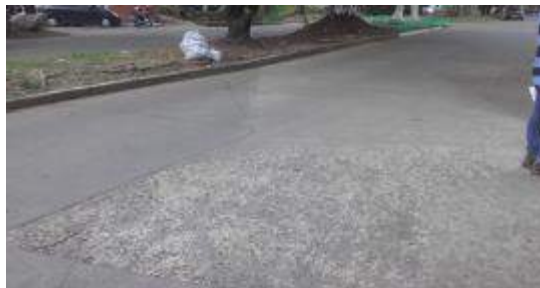
Construcción Box Coulvert,

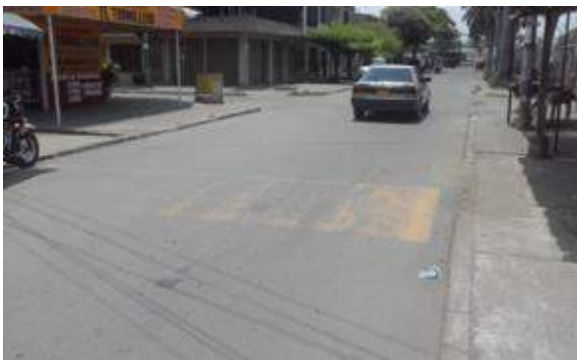
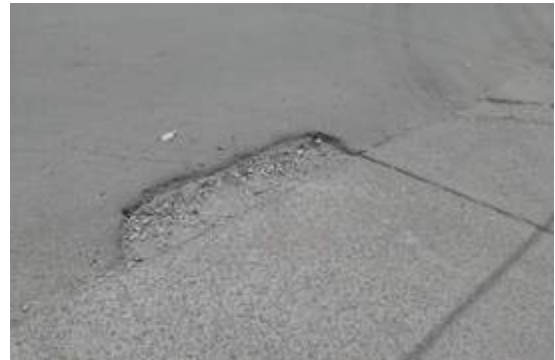
Pavimento que presenta desintegración de bordes aparentemente en buen estado

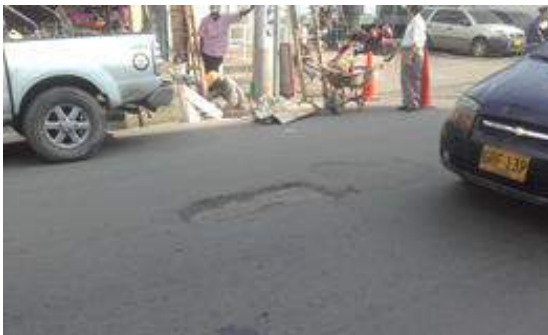
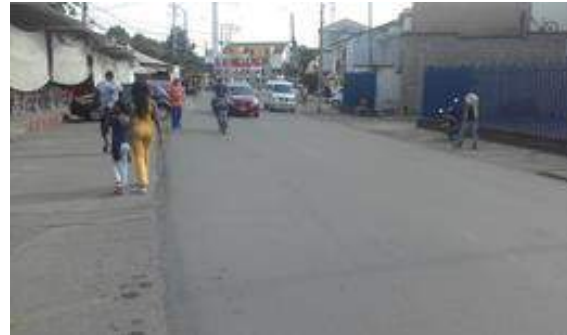
Se desconoce la distancia existente entre la planta asfáltica y el sitio de las obras, razón por la cual no se pueden cuantificar las cantidades de M3K de acarreo del concreto asfáltico. La línea de demarcación discontinua en conjunto con la demarcación de prohibido parquear son prácticamente imperceptibles y no se aprecia la demarcación de las cebras. Se evidencian fallas en la superficie como desnivel entre calzadas, abultamiento, desgaste de capa asfáltica, agrietamiento longitudinal y transversal de nivel bajo, desintegración de bordes, descascaramiento la cual se presume la falta de un seguimiento oportuno y eficaz durante la ejecución de la obra por parte de la interventoría acarreado el uso ineficiente de los recursos públicos

Pavimento asfáltico parcialmente deteriorado, desintegración de bordes, desgaste capa de rodadura, línea discontinua.

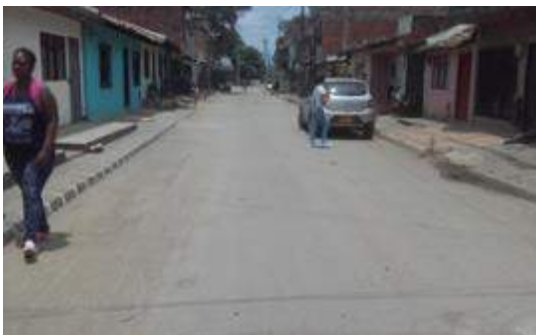
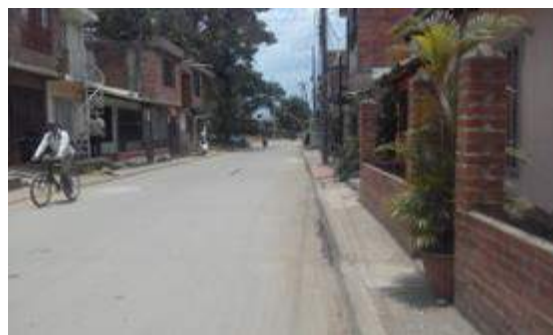
Pavimento rígido aparentemente en buen estado

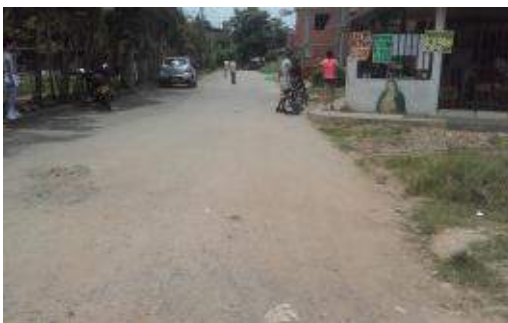
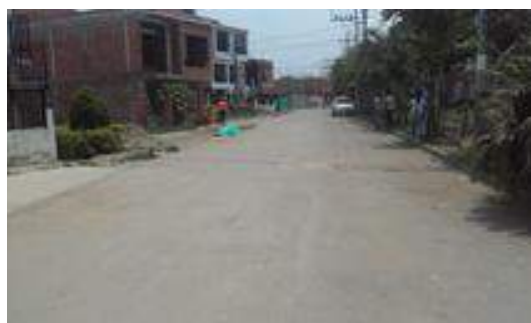
Se evidencia que el pavimento construido se encuentra en muy mal estado, por cuanto son visibles sus grietas, y el desgaste prematuro de la capa de rodadura.

Pavimento asfáltico en muy mal estado de construcción y conservación. Aparentemente se construyó la mitad a lo ancho del pavimento.

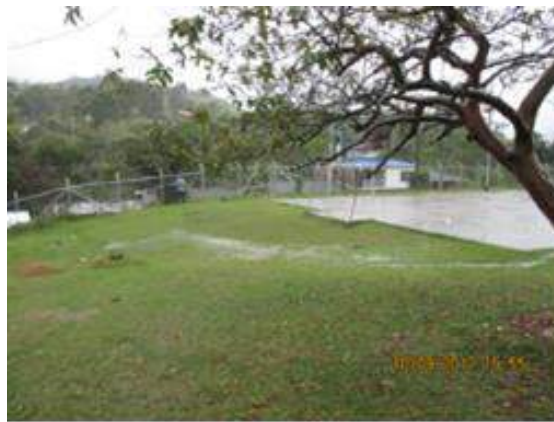
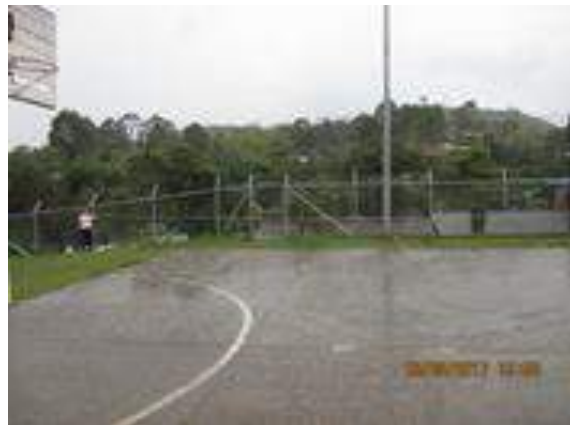
Cerramiento en malla eslabonada en buen estado de funcionamiento.

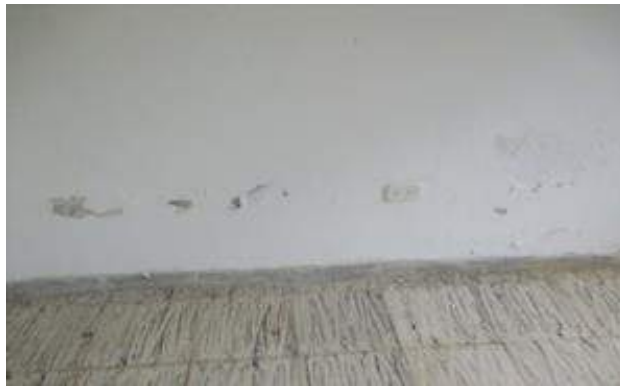
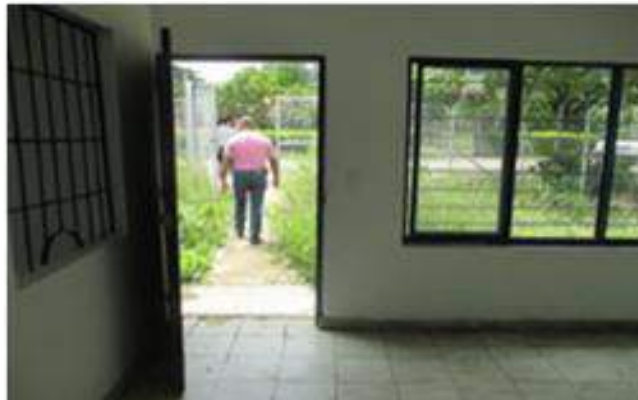
Se evidencia puesto de salud en completo abandono, presenta descascaramiento de pintura, piso de cemento discontinuado, cielo falso en icopor (incumpliendo norma)

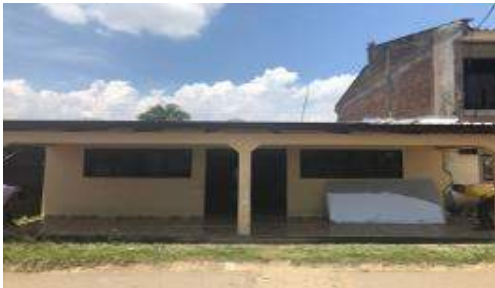
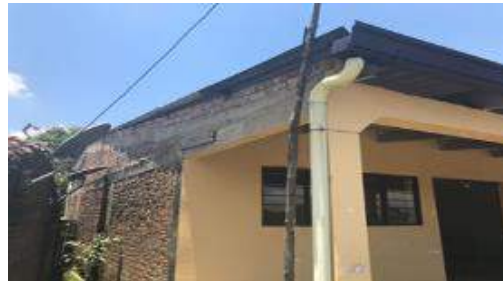
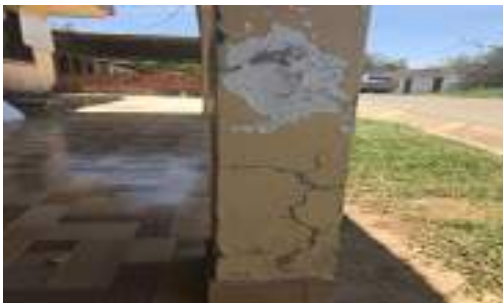
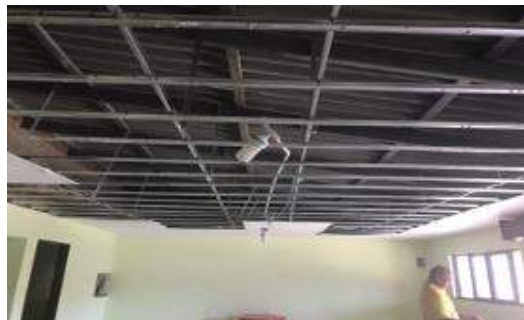
Caseta Comunal Ampudia

Se evidencia la falta de instalaciones eléctricas, cielo falso, grietas en columnas y muros. Se presume falta de seguimiento oportuno y eficaz durante la ejecución de la obra por parte de la interventoría.

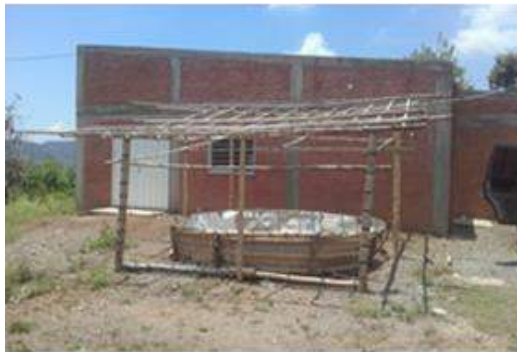
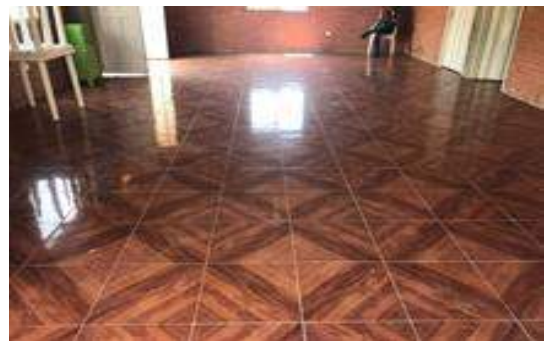
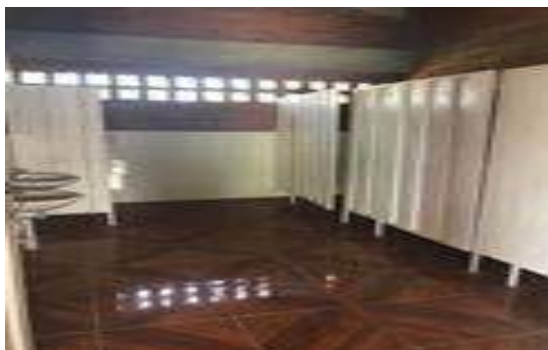
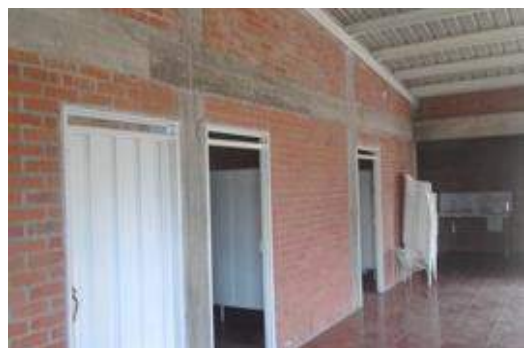
Caseta Comunal en aparente buen estado de funcionamiento en su parte constructiva, no presenta servicio eléctrico, ni de agua potable.

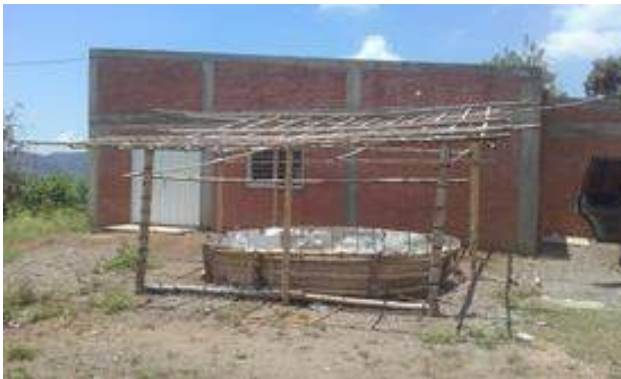
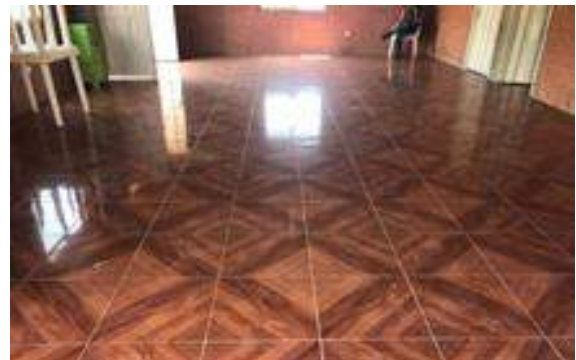
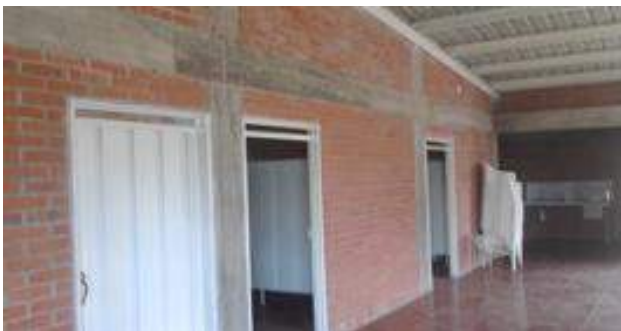
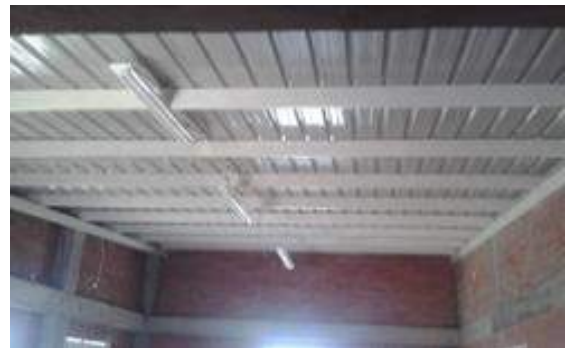
Caseta Comunal en aparente buen estado de funcionamiento en su parte constructiva, no presenta servicio eléctrico, ni de agua potable.

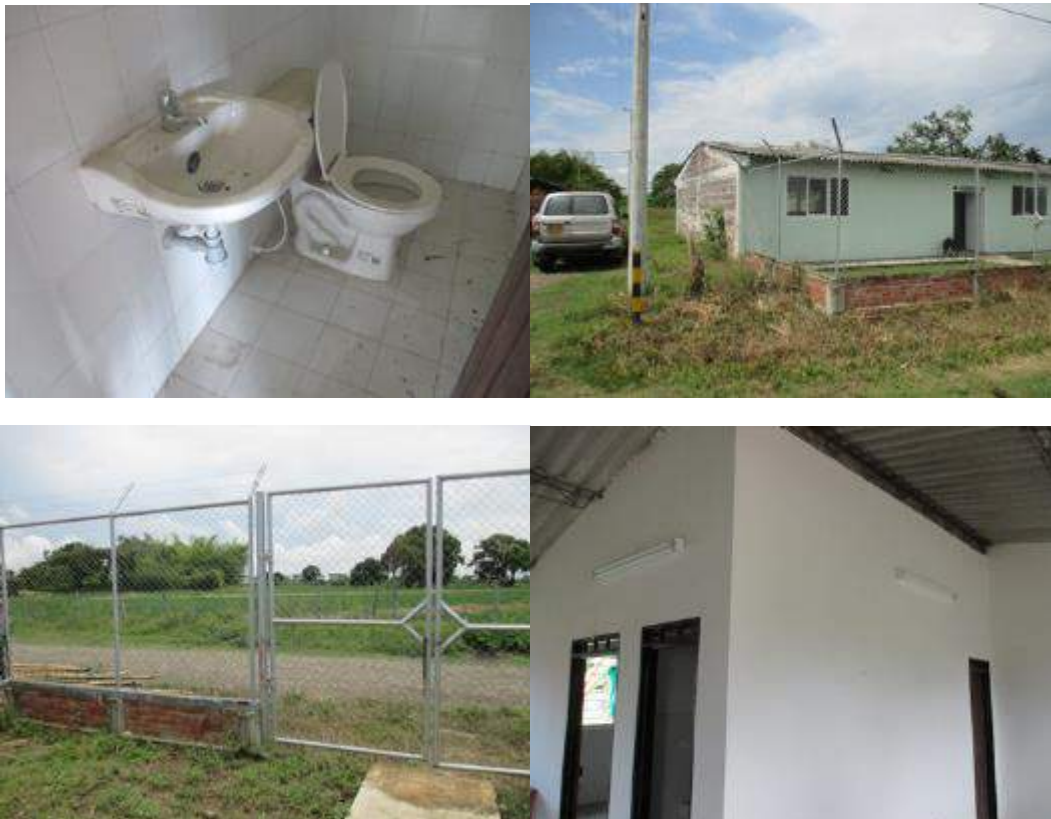
Caseta Comunal aparentemente en buen estado de construcción, actualmente se encuentra en uso.

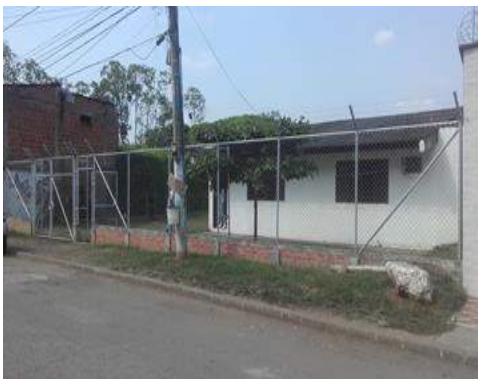
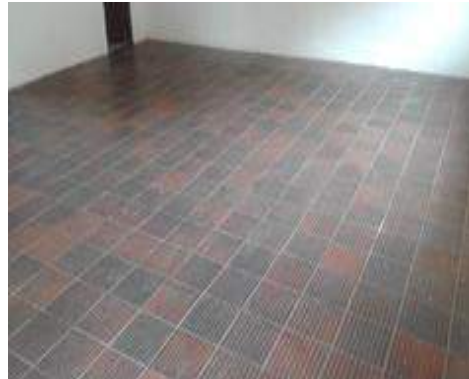
Caseta Comunal se evidencia muros con ampollamiento de la pintura, el piso se intervino solo el salón principal, malla eslabonada en buen estado, no cuenta con servicio eléctrico ni de agua potable.

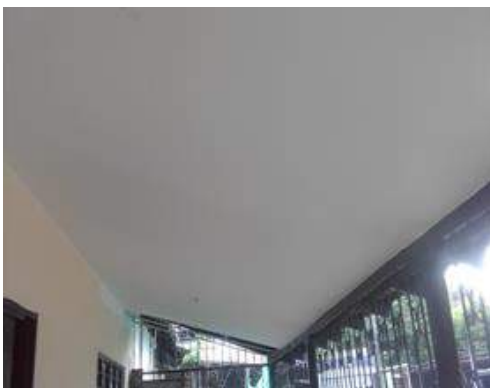
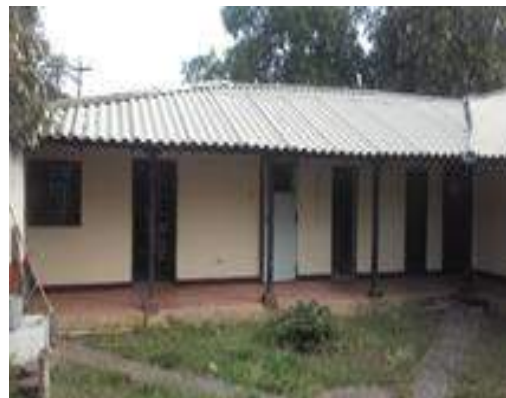
Se evidencia cubierta en buen estado de funcionamiento

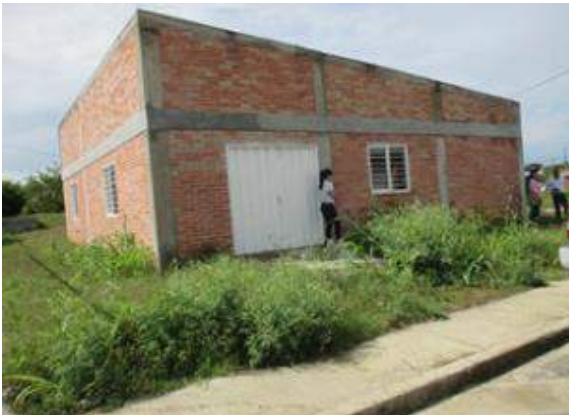
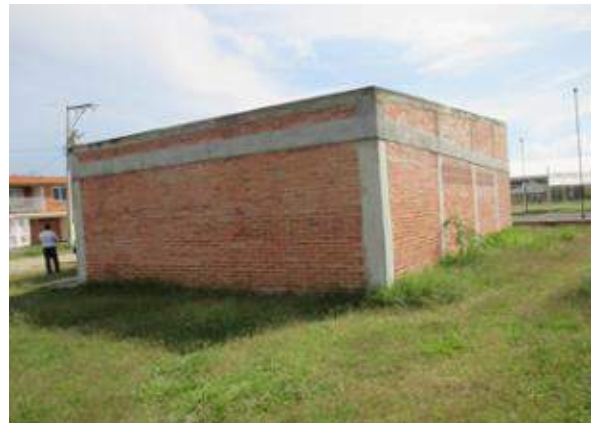
Caseta Comunal en aparente buen estado de construcción, pero presenta inundaciones por medio de la canal de agua lluvia.

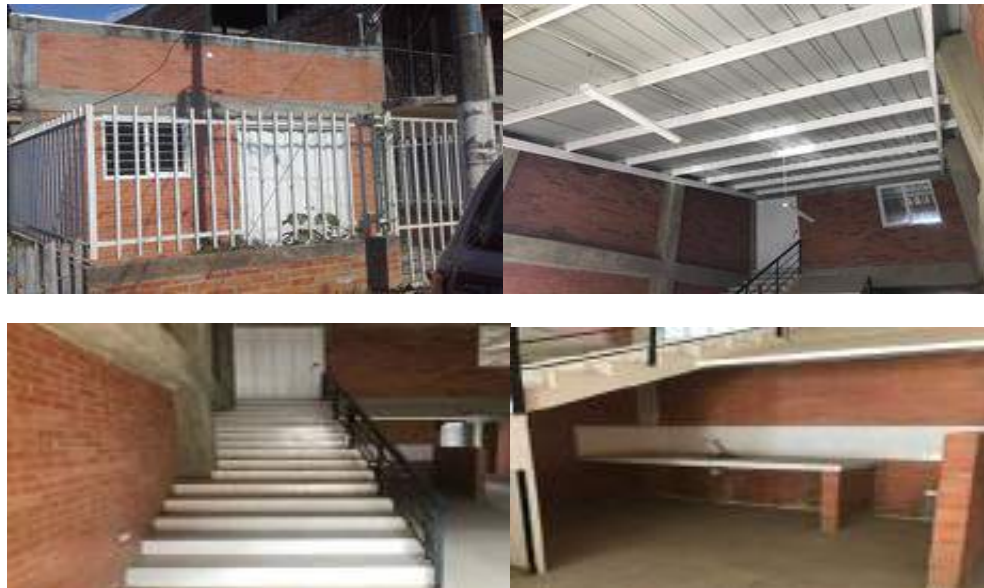
Caseta Comunal en aparente buen estado de construcción y funcionamiento.

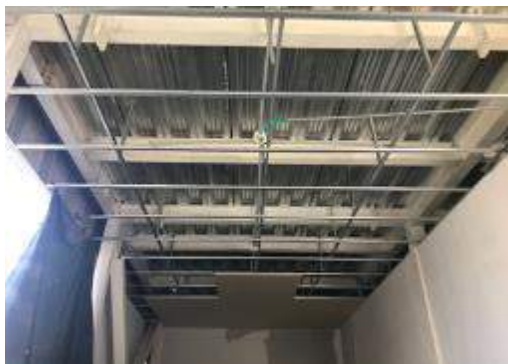
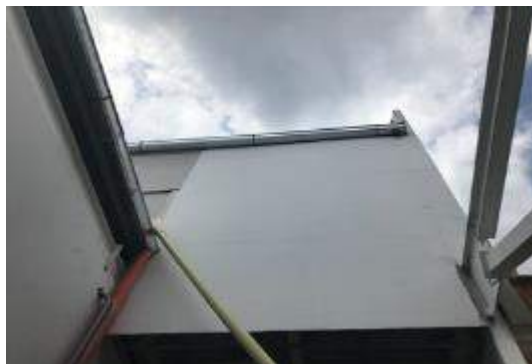
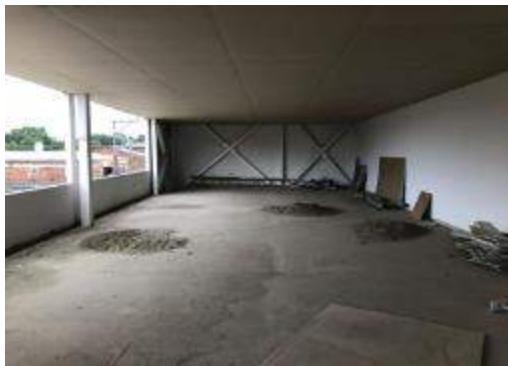
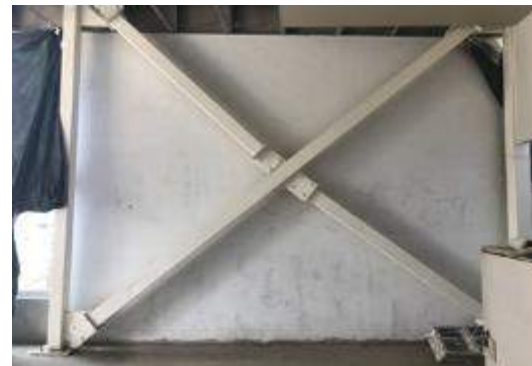
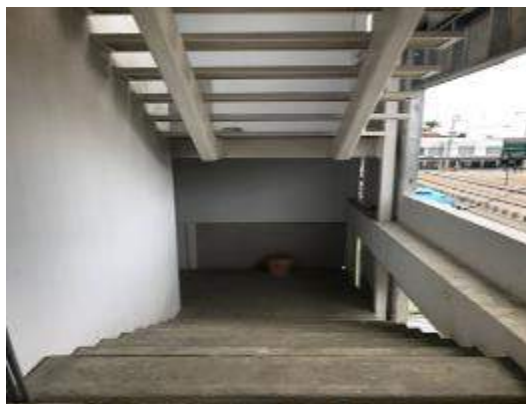
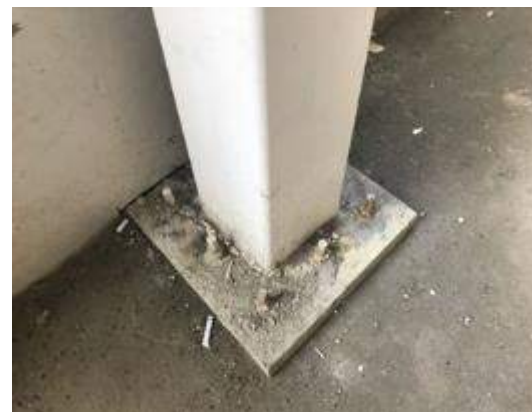
Auditorio Municipal se evidencia que se encuentra en ejecución

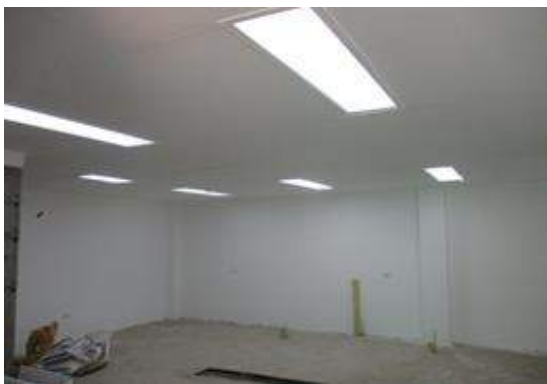
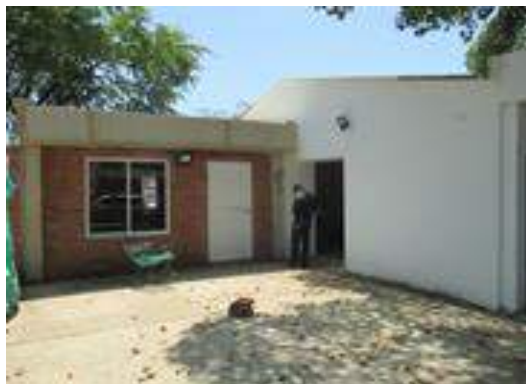
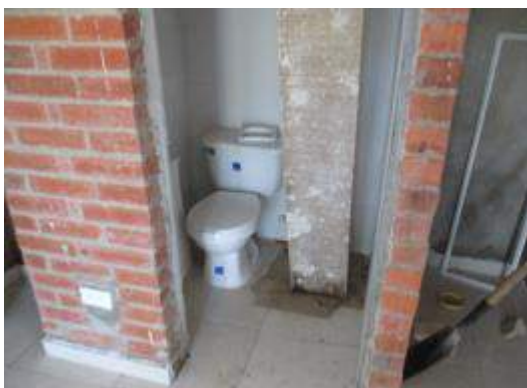
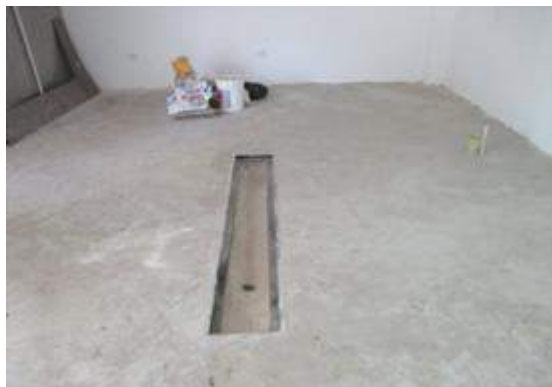
La remodelación de la morgue se encuentra con actividades de obra inconclusa y abandonada.

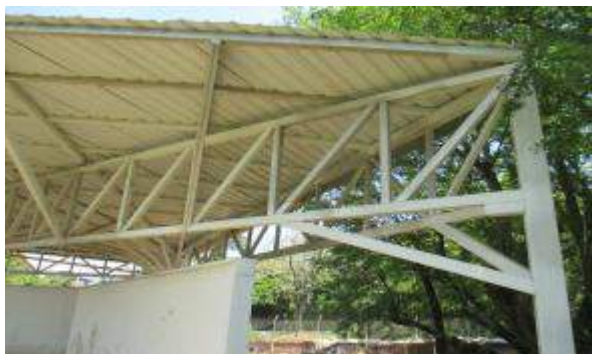
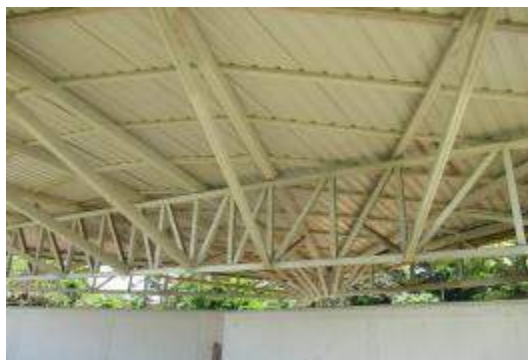
Se evidencia instalada la cubierta aparentemente en buen estado de funcionamiento.
