**INFORME FINAL DE RESPUESTA A DENUNCIA CIUDADANA  
CACCI 2987 DC-48-2019**

La Contraloría Departamental del Valle del Cauca informa los resultados finales de lo actuado con respecto a la denuncia ciudadana del asunto, relacionada con presuntas irregularidades en contratación en el Municipio de Jamundí-Valle, inherentes al Contrato 34-14-02-080 de marzo 20 de 2019 suscrito con José Inder Arboleda Gómez para la construcción de pavimentos y obras complementarias en vías urbanas y rurales del municipio de Jamundí.

**CONTRATO DE INTERVENTORIA No. 34-14-20-117**

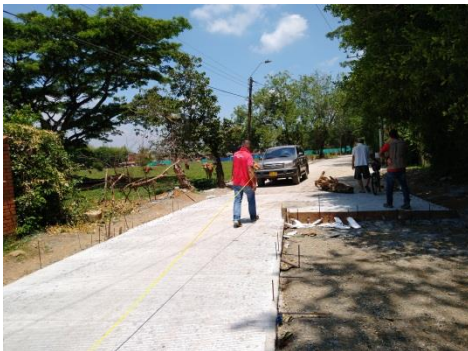
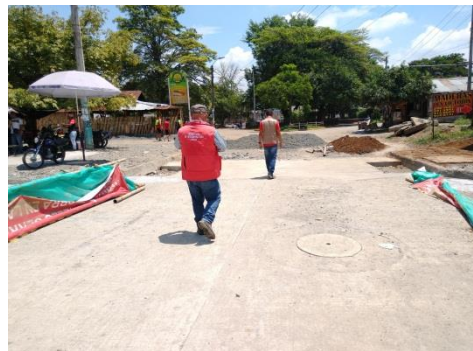
Las fotos muestran un pavimento inconcluso pero lo ejecutado muestra una excelente calidad. Se pudo comprobar que la resistencia a la compresión de este pavimento rígido, es de 4000 P:S:I.
