Asunto: Resultado visitas técnica practicada en atención a denuncia ciudadana

INFORME TECNICO

ENTIDAD VISITADA:	Municipio de Yumbo – Crucero DAPA
Marzo 03 de 2016	AUDITOR: MARCELA INES MENESES LOPEZ
OBJETIVO DE LA VISITA: Visita Técnica de atención a Queja Ciudadana	
SOLICITADA POR: Dr. Edgar Felipe Delgado Libreros	
DESARROLLO DE LA VISITA	
<p>Siendo las 3:00 PM del día 03 de Marzo de 2016, realizamos visita al Colegio Nuestra Señora de la Esperanza, con el fin de realizar recorrido y llevar a cabo seguimiento al posible impacto ambiental que se pueda estar generando en la quebrada NN o el muerto, por el vertimiento de aguas residuales domesticas que están siendo vertidas a dicha quebrada sin ningún tratamiento, originando con esto además problemas de salubridad y presencia de vectores sanitarios al interior del Colegio, además del posible riesgo a la salud de los niños.</p>	
ACTUACIONES REALIZADAS	
<p>Se realiza recorrido al interior de la institución educativa, se toman fotografías y con el acompañamiento de uno de los empleados del colegio se procede a revisar y evaluar ocularmente el estado de la quebrada y la posible descarga que se viene presentando, el recorrido comprendi

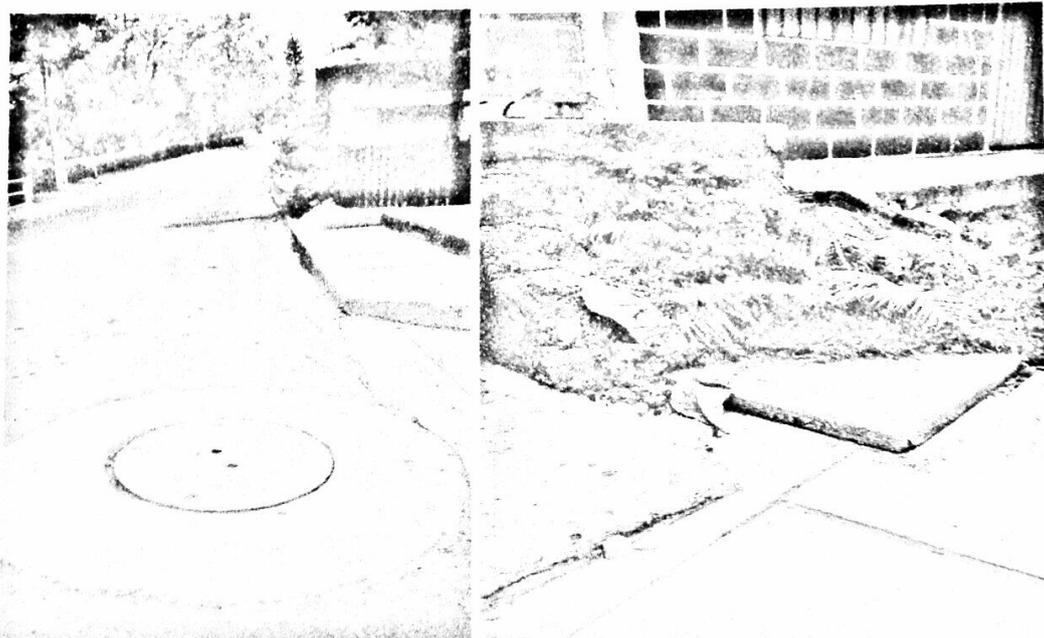
- Construcción de un alcantarillado sanitario para transportar las aguas residuales domesticas provenientes de las viviendas denominadas Villa Real.
