ASUNTO: REMISION INFORME FINAL DC-05-2023 CAC

Asunto: Remisión Informe Final Denuncia Ciudadana DC-05-2023 CACCI 4257 y SIA ATC 2620210000875 del 20/12/2022.

Objeto: *“Construcción Fase 1 del parque Biosaludable y espacios para la recreación y el deporte en el barrio el Lago, municipio de Riofrio, departamento del valle del Cauca.”.*

deporte en el barrio el Lago, municipio de Riofrío, departamento del valle del Cauca.”
Valor inicial: \$107.980.246,11.

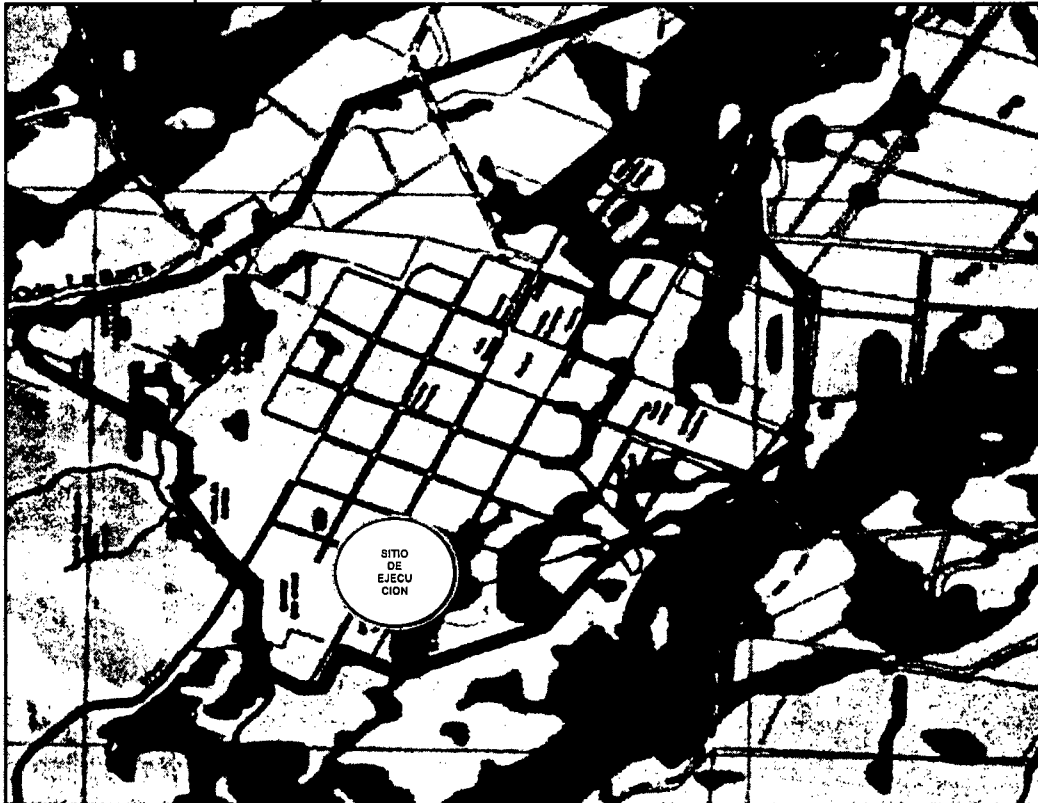
Ilustración 2 Mapa de riesgos

De la revisión del EOT del Municipio y analizado el mapa de riesgos se pudo constatar que las obras ejecutadas se encuentran localizadas en Calle 3 con Carrera 13 de la zona urbana del municipio y de acuerdo al mapa de riesgos esta zona no se encuentra en alto riesgo.

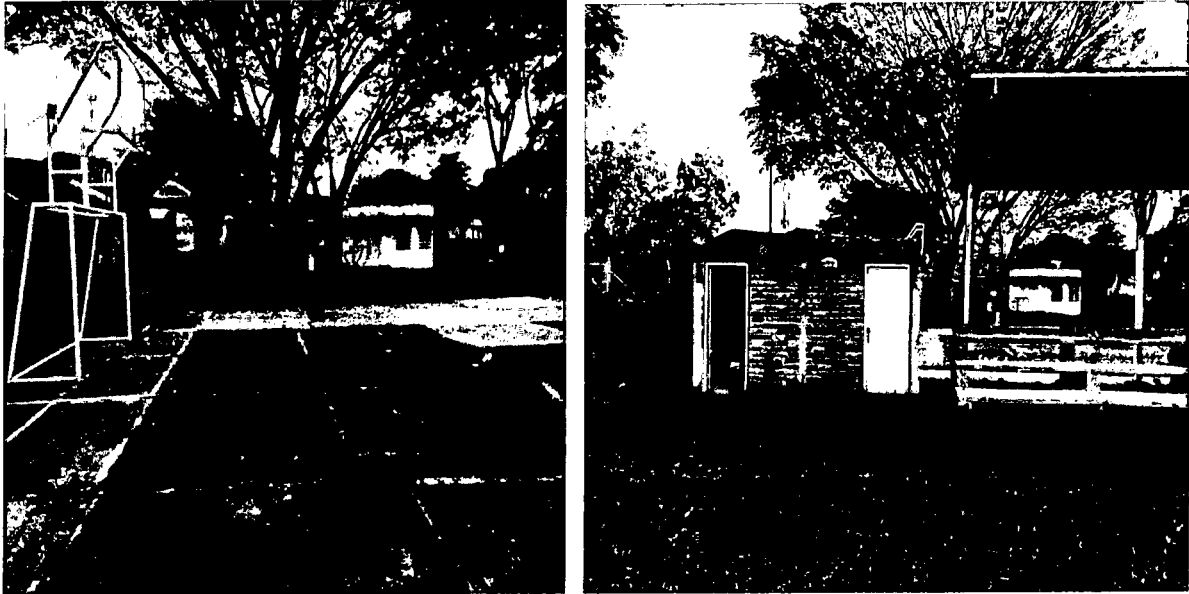
Ilustración No. 4 Registro fotográfico de visita fiscal

Se construyo caseta y camerinos adicionalmente cubierta en estructura metálica de graderías.

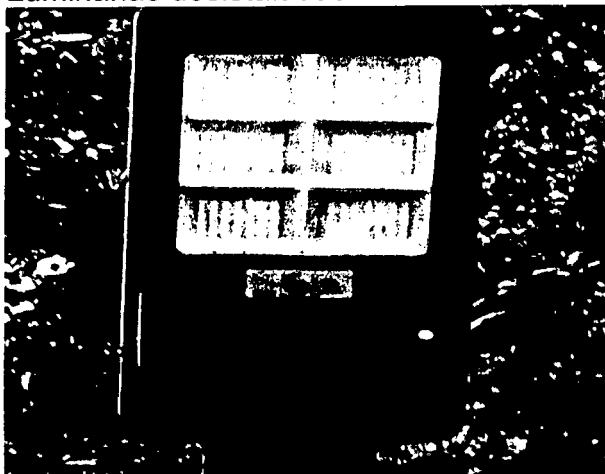
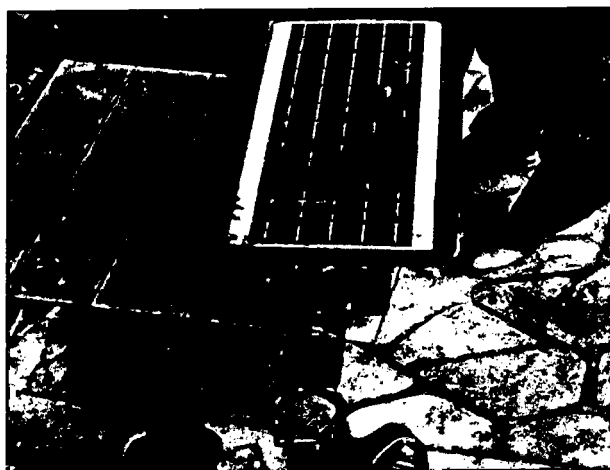
Luminarias desinstaladas 20 und.
