**INFORME FINAL
DENUNCIA CIUDADANA DC-07-2023**

EMPRESAS PUBLICAS DE CAICEDONIA VALLE EPC-ESP

**CONTRALORÍA DEPARTAMENTAL DEL VALLE DEL CAUCA
Cali, Noviembre de 2023**

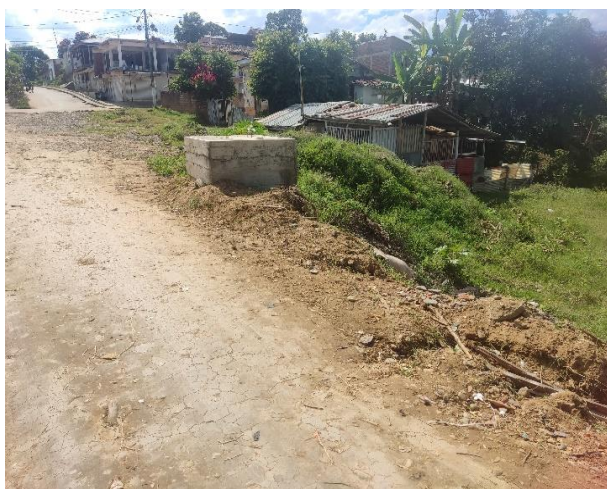
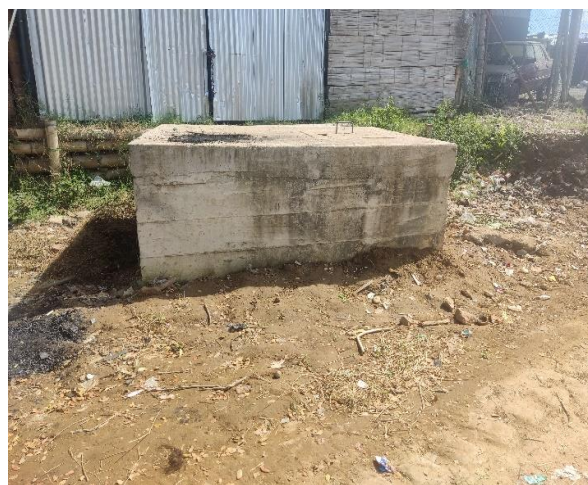
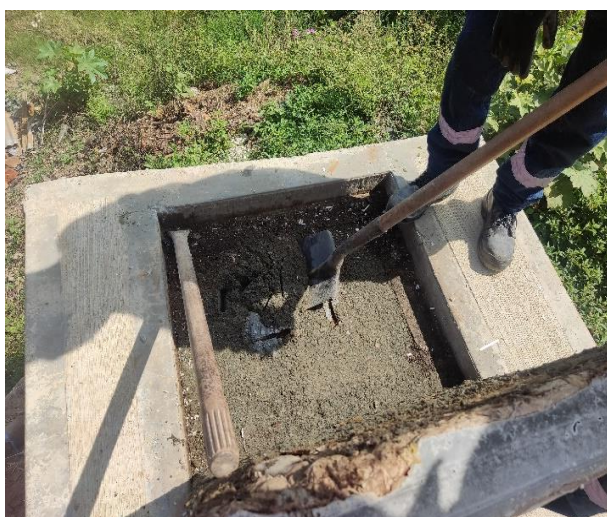
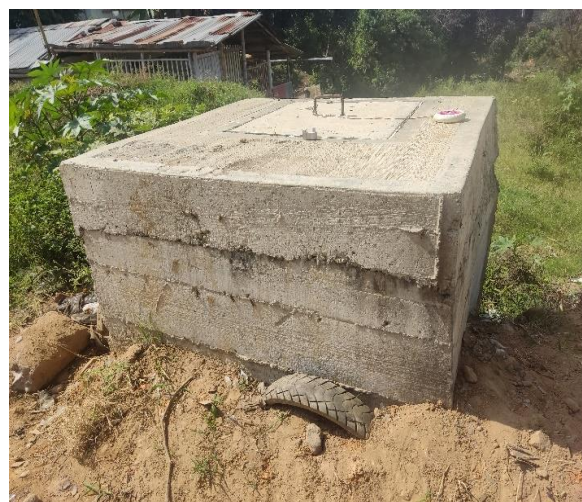
Ilustración No. 2 Registro fotográfico de visita fiscal

- 18 ml de reposición de alcantarillado que se encuentran ejecutados.
- Se evidencia el Box coulvert.
- Se evidencian dos recamaras.
- Sumidero.
- Zona de relleno.

- En cuanto a *“la calidad de la obra es muy mala, sobre todo en los rellenos sin compactar y con material del mismo sitio muy contaminado...”* Una vez realizada la visita fiscal se logra evidenciar que se ejecutaron las cantidades de obra plasmadas en el presupuesto, también se establece que la obra cumple con las condiciones de calidad exigidas y en cuanto a los materiales, se realiza la solicitud del sitio donde se realiza la extracción del material para el relleno. Es importante destacar que, desde una perspectiva técnica, se genera un análisis sobre el origen de extracción del material utilizado en la obra, cabe resaltar que la revisión se basa en una evaluación documental que respalda la procedencia del recurso empleado en la ejecución de la obra. Es relevante subrayar que esta actividad cuenta con documentación sólida que certifica tanto el origen del material como su disposición adecuada la cual se respalda con las certificaciones pertinentes que avalan la procedencia y la calidad del material utilizado.

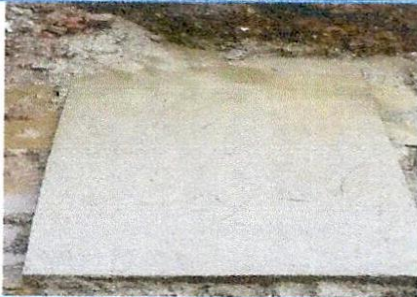
Actividad	Observación	Evidencia
3.3 LOSA CONCRETO- MACIZA E=12CM	Se adelantó la fundición de losa maciza en concreto para la estructura box coulvert en el empalme de las tuberías del paso especial de la red de alcantarillado construida

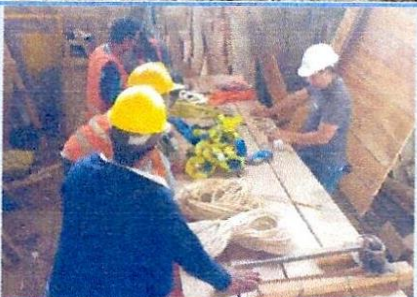
3.4 BODEGAJE	Para el almacenamiento de materiales y herramientas empleadas en obra, se adelanta el arrendamiento de una bodega en el área de influencia de la zona de los trabajos.

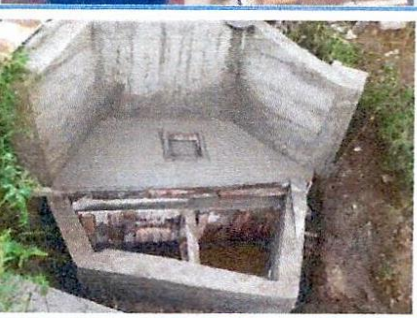
3.5 CAJA DE PASO 2 M X 1,5 TIPO SUMIDERO INCLUYE CAJA	se adelantó la construcción de infraestructura de captación de las aguas de escorrentía superficial en la parte más baja del terreno con comunicación a la red de alcantarillado, con funcionalidad de sumidero, permitiendo el paso de las aguas lluvias y sobre uno de los costados, la entrega de domiciliarias de la red de alcantarillado de algunas viviendas de la zona.
