**INFORME DE AUDITORÍA GUBERNAMENTAL  
CON ENFOQUE INTEGRAL  
Modalidad Especial  
Calidad del Agua y estado de los Sistemas de Tratamiento de Aguas  
residuales en la zona rural –Municipio de El Cerrito**

**MUNICIPIO DE EL CERRITO - VALLE**

**VIGENCIA 2017**

**CONTRALORÍA DEPARTAMENTAL DEL VALLE DEL CAUCA**

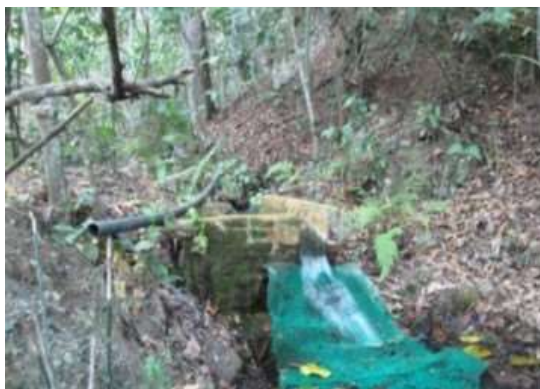
**Bocatoma**

El sistema se encarga de distribuir el agua a 74 suscriptores de la localidad. Se abastece de la quebrada La Honda desde donde se toma el agua, mediante sistema de bocatoma frontal y es llevada a un desarenador de donde sale hacia el tanque de almacenamiento que surte a la Vereda Auji, desde el desarenador el agua es conducida hacia el tanque de almacenamiento de 68 metros cúbicos aproximadamente de capacidad, cuenta con una caseta de desinfección que al momento de la visita se encontraba en uso; desde el tanque el agua es distribuida a la vereda.

La fuente abastecedora pese a encontrarse ubicada en un área poco accequible a las actividades antrópicas y rodeada de abundante vegetación, está expuesta a contaminantes derivados de las dinámicas de los ciclos naturales del bosque y de los animales silvestres que en él habitan, generando con esto la necesidad de implementar un sistema de tratamiento que garantice la potabilización del agua cruda que se está tomando y distribuyendo actualmente.

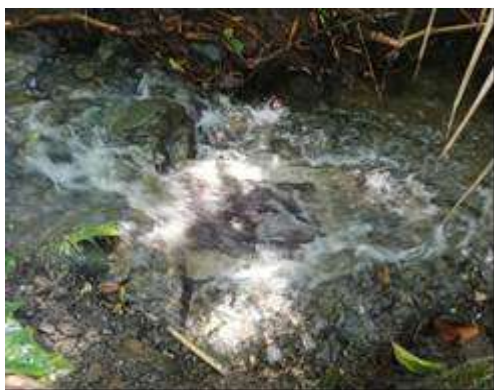
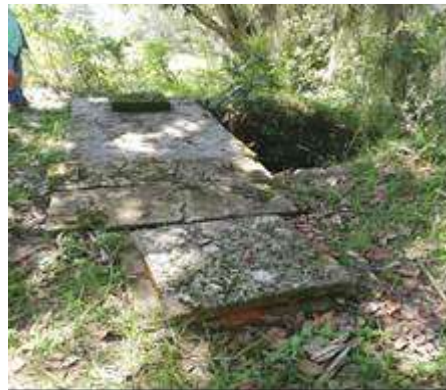
**Bocatoma de Fondo y Desarenador**

**Bocatoma:** El acueducto vereda Carrizal recibe las aguas de dos bocatomas de fondo ubicadas sobre la quebrada La Yegua, a una distancia de 350 metros bocatoma 1 y a 50 metros la bocatoma 2, estas dos estructuras captan el agua para proveer a la comunidad con flujo constante y permanente, las aguas captadas se unen en el desarenador y luego van al tanque de almacenamiento.

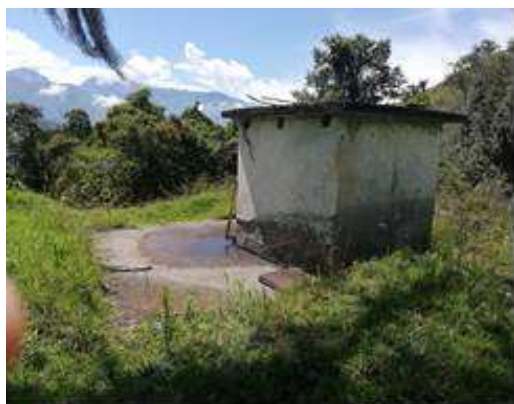
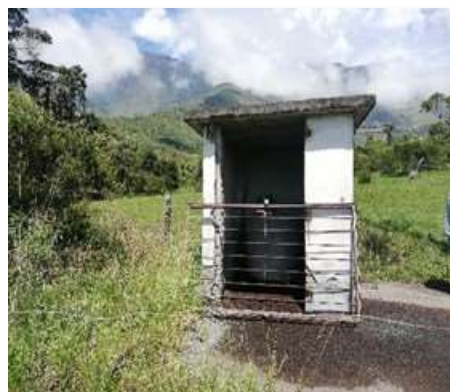
**Tanque de Almacenamiento y Caseta de Cloración**

**Tanque de almacenamiento y desarenador:** Desarenador ubicado cerca a la bocatoma, comunicado mediante tubería PVC de 2 pulgadas, tanque de almacenamiento con caseta de cloración, la cual se encuentra fuera de

funcionamiento, con capacidad de 32 metros cúbicos. Las redes de distribución cuentan con una longitud de un kilómetro y tubería de 2 pulgadas, la conducción es de alrededor de 150 metros lineales hasta el tanque de almacenamiento. La infraestructura del sistema se encuentra en regular estado

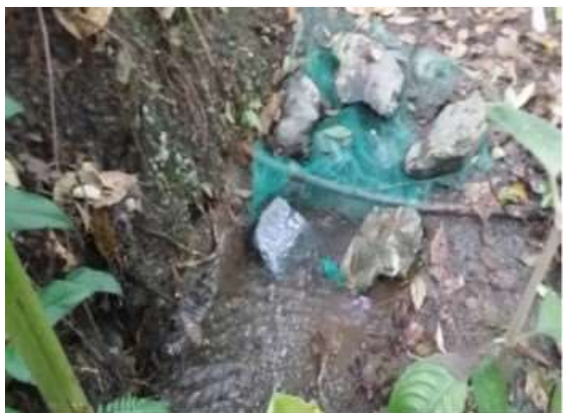
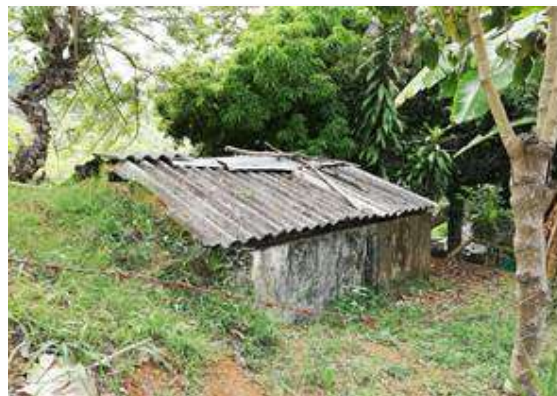
**Bocatoma – Tanque de Almacenamiento**

La captación del sistema se realiza de un nacimiento sin nombre a orilla de la quebrada La Sangrienta, no cuenta con estructura de captación y el agua es captada con el achique de piedras, en el surco donde corre el agua que brota del nacimiento.

Cuenta con un tanque plástico de 1000 litros donde se conduce el agua a la otra orilla de la quebrada y de éste, el agua captada es conducida al tanque de

almacenamiento ubicado a orilla de la vía de acceso a la vereda. No cuenta con sistema de tratamiento, ni de desinfección y el agua es distribuida de éste a la población

En la zona de la bocatoma no se identificaron factores de riesgo directos, ya que ésta se encuentra en una zona protegida, por lo tanto el tipo de contaminación es por procesos naturales.

La infraestructura del sistema se encuentra en mal estado y el servicio de agua prestado es de mala calidad.

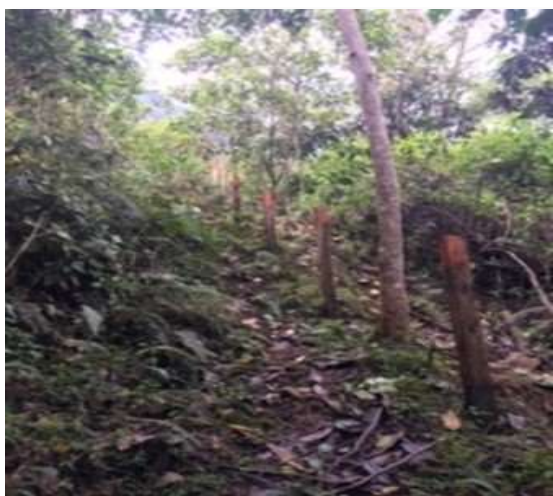
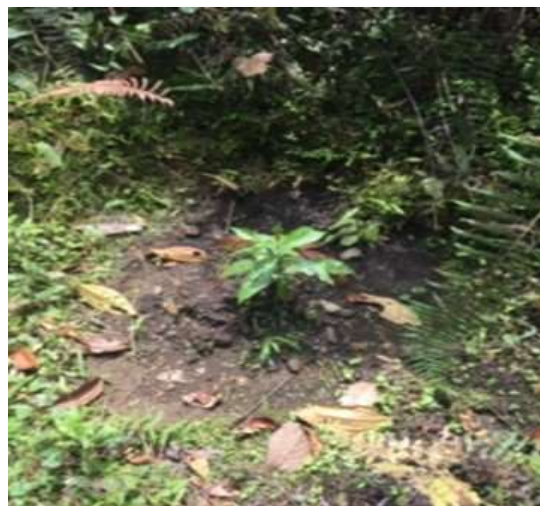
En visita de campo al corregimiento El Castillo en las veredas La Reina y Los Medios, se evidenciaron predios que cuentan con buena cobertura vegetal, estratégicos para la regulación del recurso hídrico, de los cuales se abastecen las comunidades de las dos veredas, observándose que pese a contar con aislamiento, presentan en algunos tramos hilos de alambre reventados, al igual que carecen de valla informativa que los identifique como propiedad del municipio, no atendiéndose a cabalidad con las disposiciones sobre la adquisición de áreas de interés para acueductos y su mantenimiento en procura de garantizar la disponibilidad del recurso hídrico para abastecimiento.

**Predios La Rosa y Buenos Aires, aislados y reforestados**
