**INFORME DE AUDITORÍA GUBERNAMENTAL  
CON ENFOQUE INTEGRAL  
Modalidad Especial  
Calidad del Agua y estado de los sistemas de Tratamiento de Aguas  
Residuales en la Zona Rural del Municipio de La Cumbre**

**MUNICIPIO DE LA CUMBRE VALLE DEL CAUCA  
VIGENCIA 2017**

**CONTRALORÍA DEPARTAMENTAL DEL VALLE DEL CAUCA**

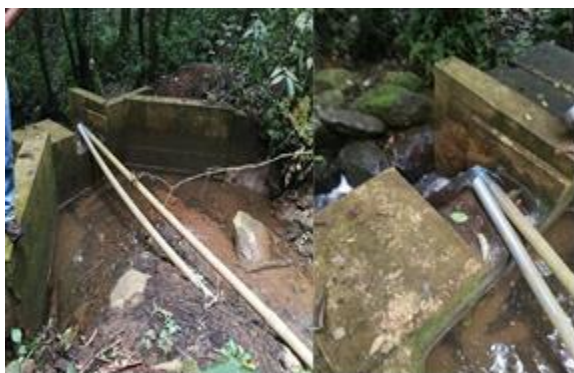
BOCATOMA

El Sistema se encarga de distribuir el agua a 124 suscriptores de la localidad. El sistema de abastecimiento de agua de la vereda la Ventura Alto sano, tiene como fuente La Quebrada Centenario 1 que es afluente del río Bitaco en la parte media de la montaña, es una bocatoma ubicada a 100 metros de la vía interveredal, en la zona de captación se tiene poca cobertura de bosque y aunque se encuentra aislada, tiene actividades que la afectan, potreros y una finca con actividad porcícola, que vierte los efluentes del sistema de tratamiento a la quebrada, la bocatoma presenta problemas constructivos, dado que no se realiza el represamiento y no funciona como tal, por lo que la comunidad instaló dos tuberías y un trincho para poder captar el agua.

Se observaron aguas arriba de la bocatoma actividades que generan altos riesgos de contaminación microbiológica a la fuente, actividad porcícola a menos 30 mts, zona de ganadería y efluentes de tanques sépticos.

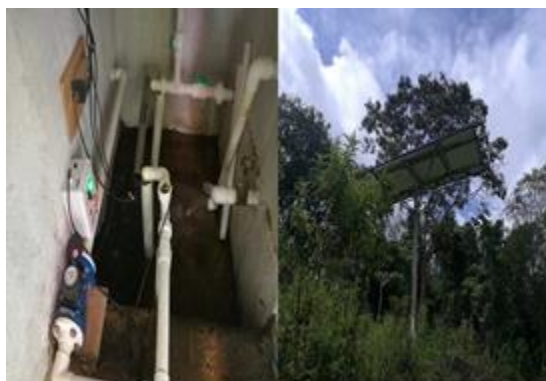
SISTEMA DE DESINFECCIÓN

El desarenador es una estructura con baffles y canastillas, este acueducto posee para la desinfección un sistema de desinfección con cilindro de luz ultravioleta, que funciona con energía solar para la eliminación de los microorganismos patógenos, se observa dicha infraestructura en buen estado.

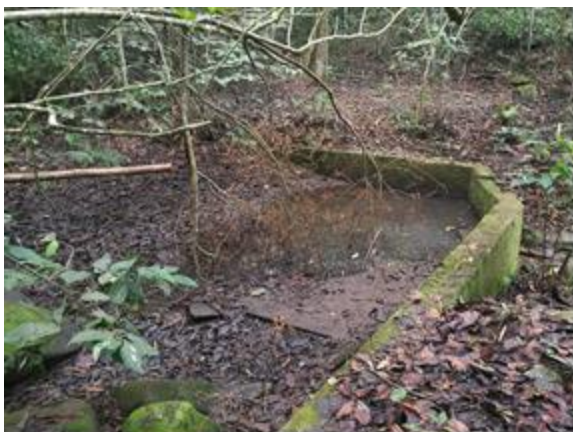
BOCATOMA

La bocatoma consiste en un dique transversal y una estructura de captación de fondo y con una tubería de aducción en galvanizada y PVC, no tiene desarenador, se conduce a un tanque de almacenamiento No 1 con buena capacidad y de allí en tubería va al tanque No 2 de cual se bombea al Tanque No 3 para la parte alta de la vereda, en época de verano no tienen continuidad y racionan el abastecimiento mediante el bombeo. No cuenta con sistema de desinfección, ni ningún otro sistema de tratamiento físico, por lo que se concluye que el agua suministrada es agua cruda.

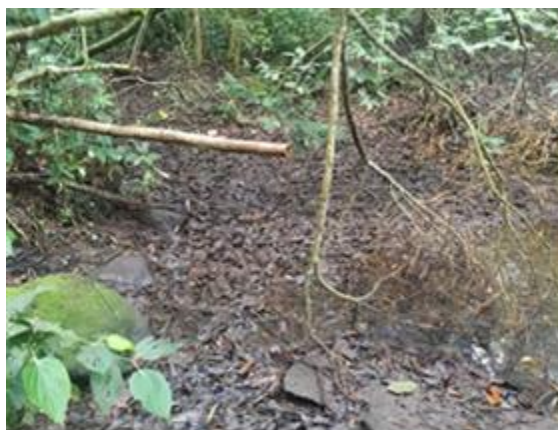
FUENTE ABASTECEDORA

El sistema de abastecimiento de agua de la vereda Agua Clara se encuentra localizado en la misma vereda, su bocatoma se encuentra en un predio privado se observa escases de cobertura boscosa, fuente abastecedora con muy bajo caudal y con una apariencia turbia, presencia en grandes cantidades de cultivos de pino aguas abajo de la captación.

Esta vereda actualmente presenta problemas de abastecimiento por la cantidad de agua, que se ha ido disminuyendo progresivamente, por lo que, en verano hacen racionamiento de agua.

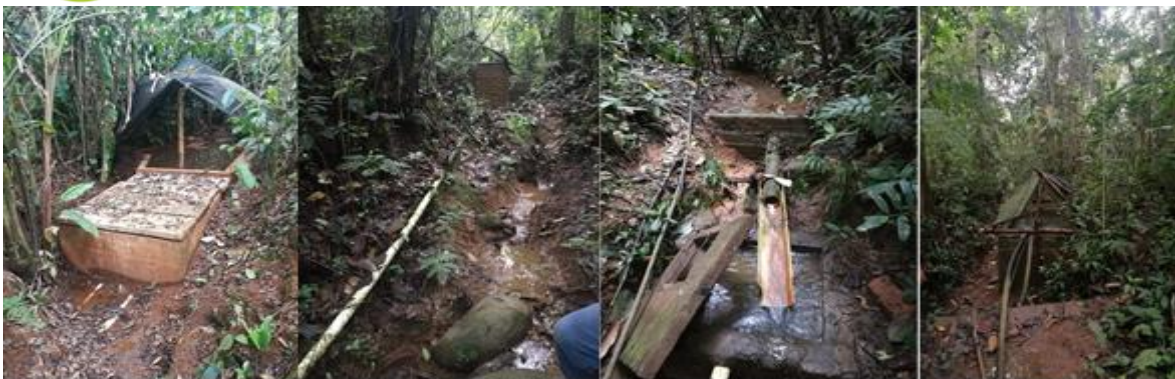
**BOCATOMAS VISITADAS**

El sistema de abastecimiento de agua de la vereda Chicoralito se encuentra localizado en la misma vereda, cuenta con 7 bocatomas para abastecer la Vereda, debido a que por niveles no se puede realizar desde una sola quebrada, se observa escasas de cobertura boscosa, las fuentes abastecedoras visitadas presentan bajo caudal. Las estructuras para la captación utilizadas son rudimentarias, cuentan con unos tanques los cuales tienen como función almacenar agua y transportarla hasta las redes domiciliarias, dichas estructuras se encuentran en mal estado la vereda actualmente presenta problemas de abastecimiento por la cantidad de agua, que se ha ido disminuyendo progresivamente, se hace racionamiento o incluso no hay suficiente agua para proveer a la comunidad. No se cuenta con sistema de filtración, desinfección u otro tipo de acción que pueda proveer a la comunidad de agua apta para el consumo humano.

Durante el recorrido de campo se observó que de los sistemas de tratamiento de agua para consumo humano visitados, solo uno cuenta con sistema de desinfección, proceso que se realiza por el contacto del agua con la luz ultravioleta, los otros dos sistemas no cuentan con infraestructura adecuada e incluso con fuentes abastecedoras en buen estado, no se realiza filtración del efluente, como tampoco ningún otro tipo de tratamiento físico del agua, las cuencas se encuentran con caudales muy bajos e impactadas con la presencia de cultivos de pinos que han desprovisto el suelo de la vegetación arbustiva y boscosa en las zonas de los nacimientos de acuíferos, generando con esto que la fuentes abastecedoras presenten caudales mínimos y bajas disponibilidades del recurso en épocas de verano y aumento de turbiedad y contaminantes en época de invierno.
