**INFORME DE AUDITORÍA GUBERNAMENTAL  
CON ENFOQUE INTEGRAL  
Modalidad Especial**

**Calidad del agua y estado de los Sistemas de Tratamiento de Aguas  
residuales en la zona rural del municipio de Jamundi**

**MUNICIPIO DE JAMUNDI - VALLE DEL CAUCA  
VIGENCIA 2017**

**CONTRALORÍA DEPARTAMENTAL DEL VALLE DEL CAUCA  
SANTIAGO DE CALI - 2018**

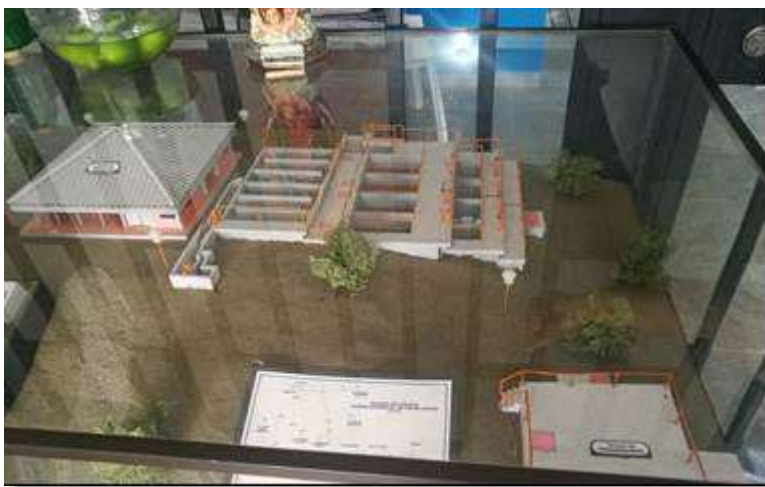
**Sistema general Acueducto ACUASUR**

El acueducto cuenta con una infraestructura en excelente estado y el sistema está conformado por bocatoma de dique frontal, tanques desarenadores, canaleta parshall, flocuradores de tabiques, desarenadores, filtros lentos de arena, tanque de almacenamiento y distribución.

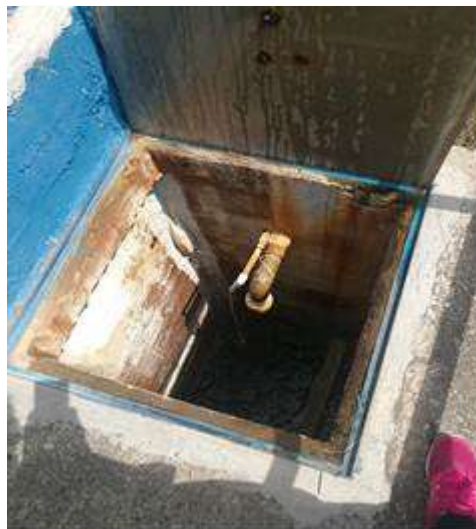
**Dosificación de Cloro**

Las estructuras que conforman el sistema se encuentran en buen estado, los requerimientos en infraestructura efectuados por la UESVALLE en el año 2016 han sido realizados y se espera el mejoramiento de la calidad del agua, sin embargo a la fecha de visita, no se habían realizado los muestreos por parte de la UES y en el 2017 no fueron efectuados por la Secretaría de Salud municipal.

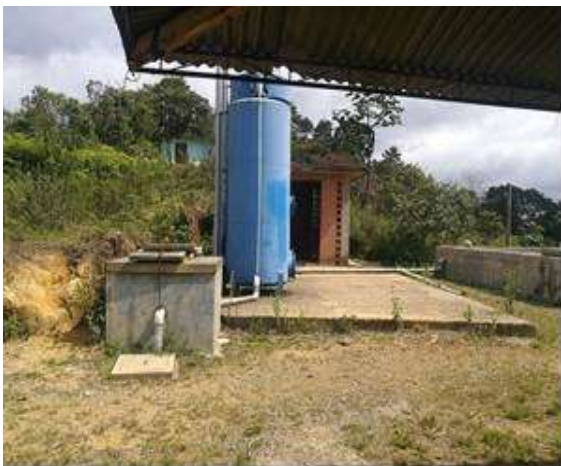
**Sistema de tratamiento de agua**

El acueducto cuenta con una infraestructura en estado regular, se observa la falta de mantenimiento del sistema, está conformado por bocatoma de dique frontal, la cual transporta el agua a través del sistema de conducción, hasta un desarenador, que realiza la función básica de decantar los elementos mas grandes, sin embargo éstos no son retenidos en su mayoría, luego el sistema conduce las aguas crudas a los filtros compactos, los cuales no cuentan con el mantenimiento adecuado, para luego ser transportada al tanque de almacenamiento que cuenta con la caseta de desinfección, pero sin el sistema, por lo tanto no se está realizando dicho proceso.

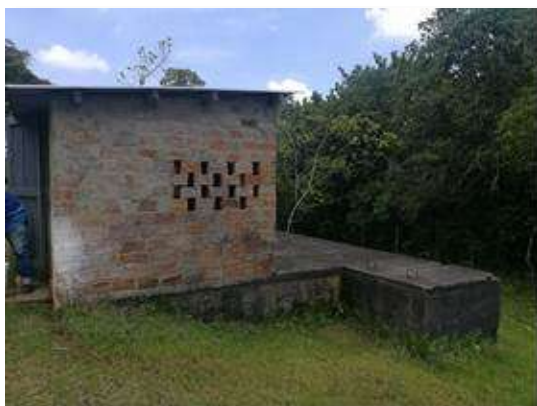
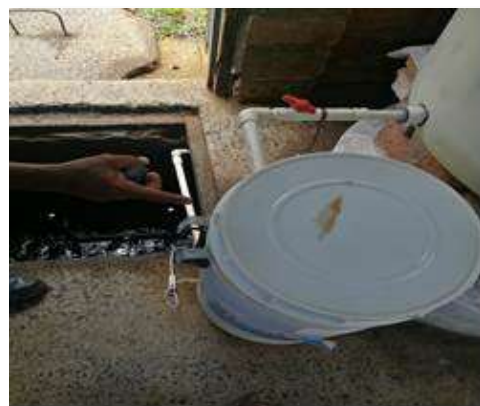
**Tanque de almacenamiento – Sistema de desinfección**

El acueducto cuenta con una infraestructura en buen estado, se observa la dedicación del fontanero en la realización de mantenimiento preventivo, sin embargo los riesgos de contaminación del agua en el tanque de almacenamiento son altos, debido a que éste no se encuentra impermeabilizado y el concreto que lo reviste, se ha ido deteriorando durante el proceso de lavado, dejando espacio para la proliferación de microorganismos. El sistema lo conforma la bocatoma de dique frontal la cual transporta el agua a través del sistema de conducción, hasta un desarenador, luego el sistema conduce las aguas crudas al tanque de almacenamiento que cuenta con la caseta de desinfección y su respectivo sistema, que se encuentra en funcionamiento.

La infraestructura del sistema se encuentra en su mayoría en buen estado y el servicio de agua prestado requiere del mejoramiento en la infraestructura de almacenamiento y distribución.

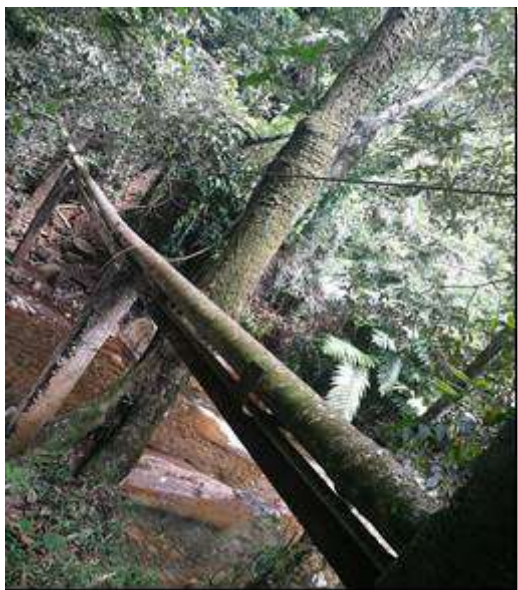
**Aducción**

El acueducto cuenta con una infraestructura en estado regular, el cual está conformado por bocatoma de dique frontal, la cual transporta el agua a través del sistema de conducción, hasta un desarenador, luego el sistema conduce las aguas crudas al tanque de almacenamiento, el sistema no cuenta con proceso de desinfección, por lo tanto el suministro es de agua cruda.

Durante el recorrido de campo a los sistemas de tratamiento de agua para consumo humano, se observó que dos de los cuatro sistemas no realizan el proceso de desinfección, al igual que otros tratamientos físicos; las cuencas son impactadas por las acciones propias del ecosistema, volcamiento de árboles pérdida de cobertura vegetal por deslizamientos en épocas de lluvia y actividades de la fauna presente en la zona, generando con esto que las fuentes

abastecedoras presenten niveles de contaminación natural, pérdida de caudal y posible contaminación química, haciendo necesaria la implementación de estructuras para remover características físicas, químicas y microbiológicas.

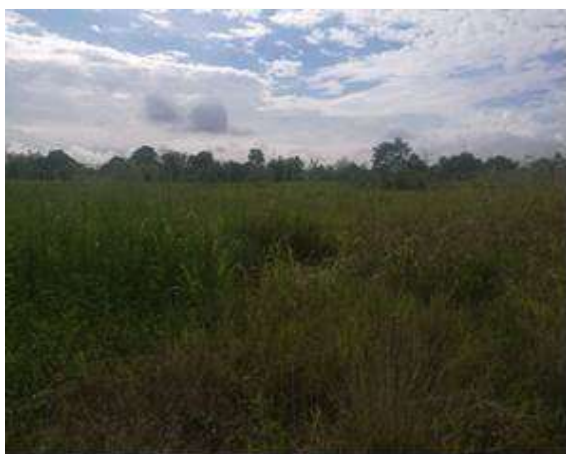
**Sistema de Tratamiento de ARD**

Se realizó visita técnica al sistema de tratamiento de aguas residuales domésticas del corregimiento, observándose que el sistema se encuentra funcionado por la sola acción que realiza la entrada del afluente, toda vez que el proceso no está siendo operado y el sitio donde se encuentra ubicada la PTAR, está abandonado, no fue posible acceder a las tapas de inspección del sistema por encontrarse en el estado que se muestra a continuación.

Durante el recorrido de campo se observó que el sistema de tratamiento de aguas residuales domésticas del corregimiento de Robles, se encuentra funcionando de forma irregular, toda vez que a éste ingresan las aguas residuales y hacen el recorrido por las estructuras, sin que éste sea operado y se le ofrezca el mantenimiento primario que requiere el sistema, encontrándose éste tapado por la cobertura vegetal propia de la zona, no existe acceso para la realización de

inspección al tratamiento, la zona de vertimientos no facilita la recolección de muestras para los análisis y elaboración de pruebas in situ, denotando con esto que el sistema se encuentra en abandono.
