**INFORME DE AUDITORÍA GUBERNAMENTAL
CON ENFOQUE INTEGRAL
Modalidad Especial
Calidad del agua y estado de los Sistemas de Tratamiento de Aguas
residuales en la zona rural del Municipio de Ulloa**

**MUNICIPIO DE EL ULLOA - VALLE DEL CAUCA
VIGENCIA 2017**

**CONTRALORÍA DEPARTAMENTAL DEL VALLE DEL CAUCA
SANTIAGO DE CALI - 2018**

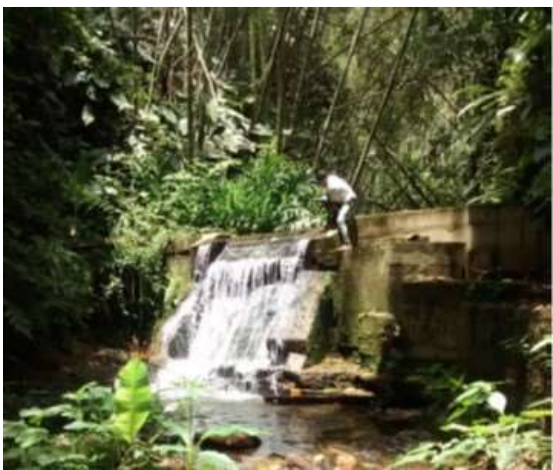
El acueducto cuenta con una bocatoma de fondo, la cual transporta el agua hasta el desarenador mediante tubería PVC hasta el desarenador y posteriormente conducida al sistema de tratamiento que cuenta con filtración rápida modular, para luego ser transportada hasta el tanque de almacenamiento que cuenta con una capacidad aproximada de 280 metros cúbicos, se realiza el proceso de cloración, mediante cloro granular al 70%. La fuente abastecedora presenta a sus alrededores presencia de cultivos sin beneficio, al igual que la contaminación natural presente.

Bocatoma

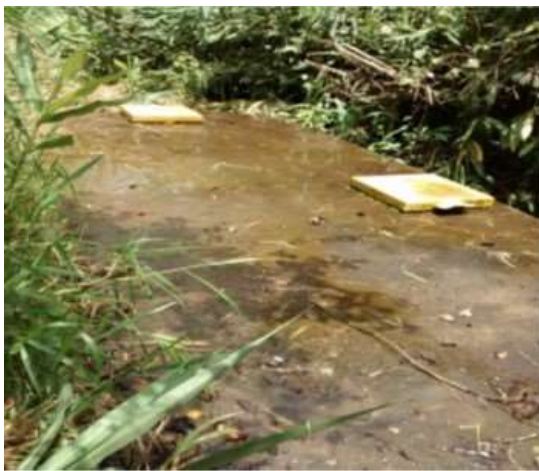
Desarenadores

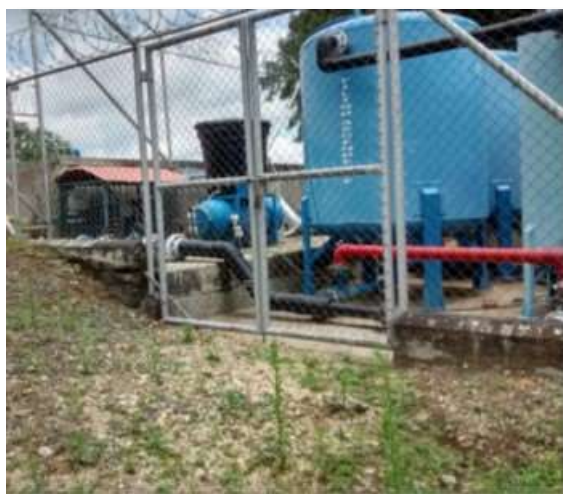
Sistema de Filtración

Las estructuras que conforman el sistema se encuentra en buen estado, la fuente abastecedora se encuentra impactada negativamente, generando con ello, riesgos en la calidad del agua cruda que surte el acueducto.

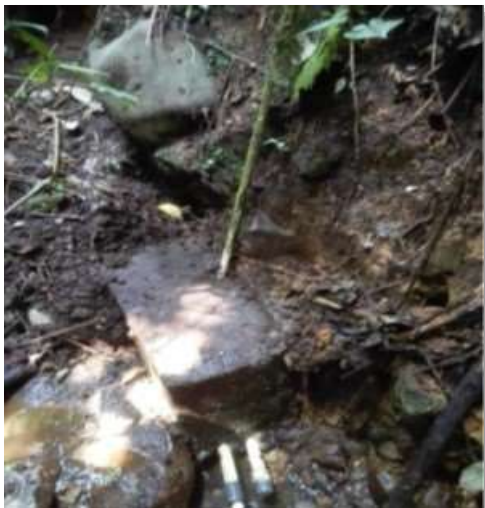
El sistema cuenta con una bocatoma de galerías filtrantes, desde donde el recurso es transportado hasta el desarenador, para luego continuar su recorrido al tanque de almacenamiento y de ahí a una planta de tratamiento de tipo modular prefabricada en Polietileno reforzado en fibra de vidrio, la cual se encontró fuera de servicio al momento de la visita, por lo que el agua es enviada directamente a distribución.

Bocatoma

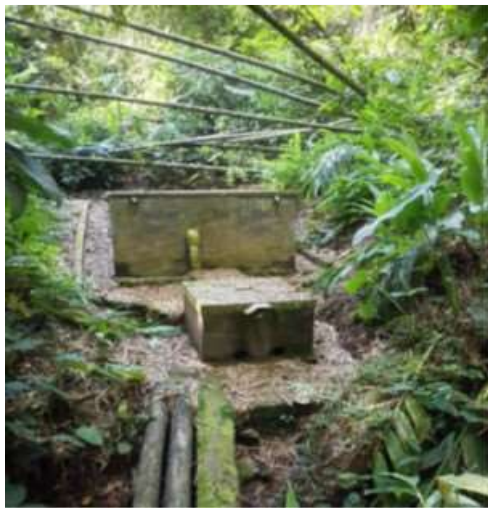
Tanque Desarenador

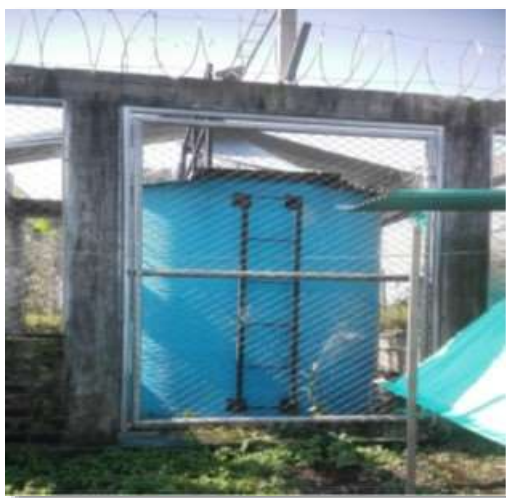
Sistema de Tratamiento

La infraestructura del sistema se encuentra en buen estado, sin embargo la operación y mantenimiento es bastante regular.

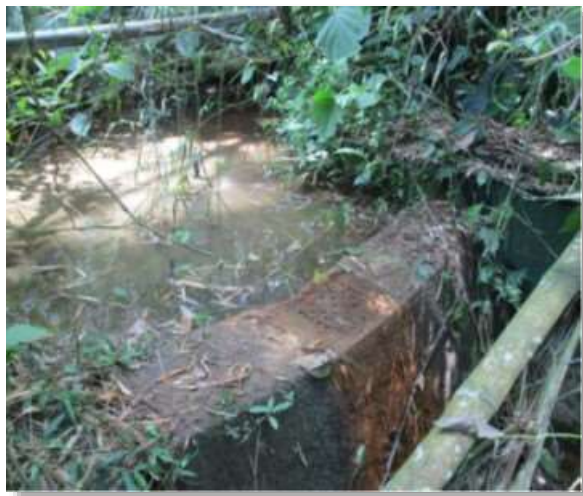
El sistema para el abastecimiento de agua se encuentra localizado en la vereda El Brillante, la bocatoma recibe aguas de la quebrada El Bosque, cuenta con una bocatoma de fondo, que lleva sus aguas hacia un desarenador y desde allí hasta un tanque de almacenamiento de 50 metros cúbicos de capacidad, que tiene una caseta para la cloración del agua. Al momento de la visita el fontanero se encontraba reparando el sistema de goteo de la desinfección, lo anterior debido a

Bocatoma

La infraestructura del sistema se encuentra en buen estado y el servicio de agua prestado requiere del mejoramiento de la calidad de la fuente abastecedora.
