**INFORME DE AUDITORÍA GUBERNAMENTAL
CON ENFOQUE INTEGRAL
Modalidad Especial
Calidad del Agua y estado de los sistemas de Tratamiento de Aguas
Residuales en la Zona Rural del Municipio de Roldanillo**

**MUNICIPIO DE ROLDANILLO VALLE DEL CAUCA
VIGENCIA 2017**

**CONTRALORÍA DEPARTAMENTAL DEL VALLE DEL CAUCA
SANTIAGO DE CALI**

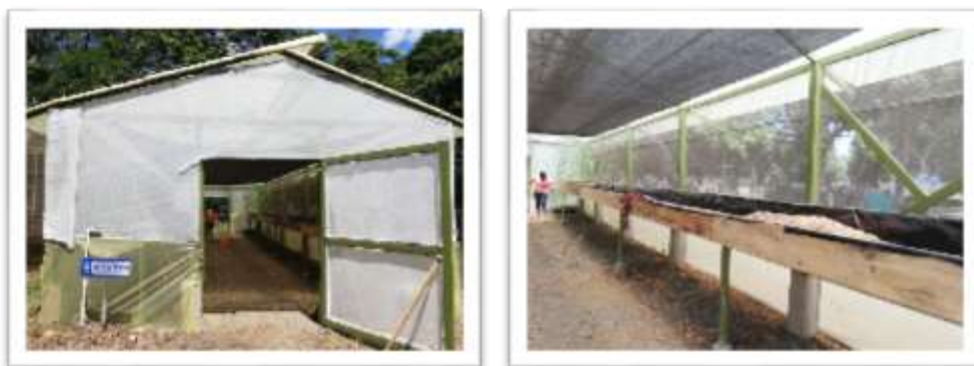
Registro fotográfico del vivero móvil

Se evidencio que en los estudios previos del contrato 2017298, cuyo objeto es la fabricación e instalación de un vivero móvil, con el fin de producir material vegetal nativo para la restauración ecológica en apoyo a las áreas protegidas declaradas en el municipio de Roldanillo, a pesar de que es una obra, no se realizó el presupuesto por parte del municipio, solo se tuvo en cuenta la propuesta del contratista. Presentado falencias en la aplicación de los principios de planeación y economía, establecidos en el Artículo 209 de la Constitución Política de Colombia Evidenciando una falta de planificación en la elaboración del proyecto que sustenta esta contratación, ocasionando uso ineficiente del recurso.

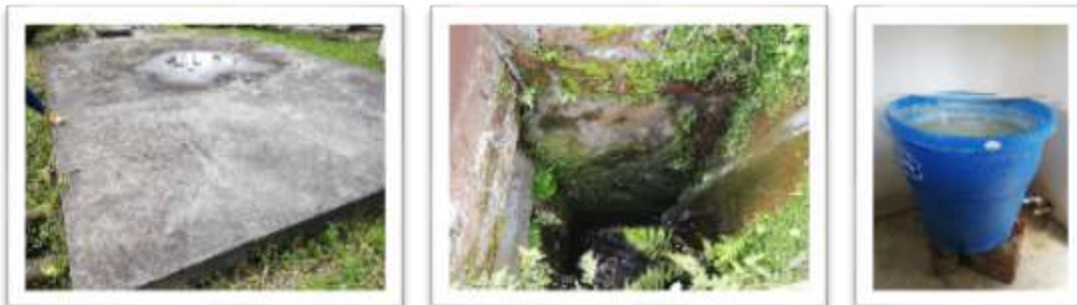
Registro fotográfico Acueducto Cajamarca San Isidro

El agua que ingresa al sistema es superficial y de riego. El sistema está compuesto por bocatomas, desarenador y tanque de almacenamiento. Se clora de manera manual.

El tanque de almacenamiento presenta filtraciones y no tienen regletas para el control de los niveles de los tanques. Tienen instalados micromedidores pero no funcionan.

Donde se encuentra ubicado el tanque de almacenamiento, se observó una planta de tratamiento obsoleta.

Según los resultados de las muestras tomadas por la UES Valle, los parámetros que están por fuera de los rangos de la norma son turbiedad y hierro. El concepto sanitario es desfavorable

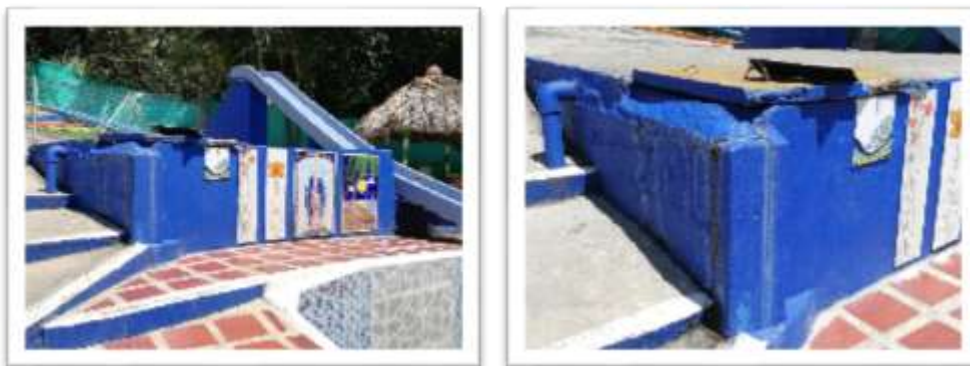
Registro fotográfico Acueducto El Pie

El sistema está compuesto por bocatoma, desarenador y tanque de almacenamiento. El tanque de almacenamiento está ubicado en el balneario Hawái. No tienen sistema de cloración

Según los resultados de las muestras tomadas por la UES Valle, los parámetros que están por fuera de los rangos de la norma son turbiedad, cloro residual, color, coliformes totales y E. Coli. La presencia de coliformes totales y escherichia coli indica que el agua suministrada está contaminada con excremento y tiene potencial de causar enfermedades. El concepto sanitario es desfavorable

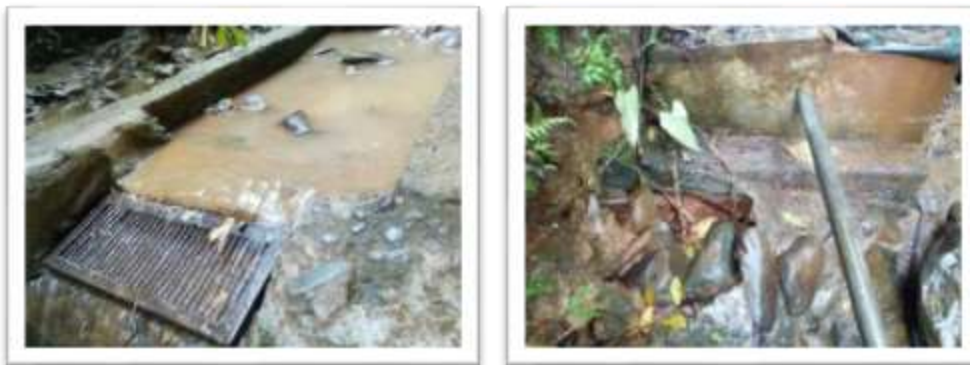
Registro fotográfico Acueducto La Armenia

El acueducto rural la Armenia, suministra el servicio a las veredas La Armenia, Mateguagua y Cáceres. No tiene operador de acueducto, solo hay un persona que se encarga de hacer las reparaciones cuando se requiere. Cuenta con 25 suscriptores.

El tanque de almacenamiento no está funcionando, del desarenador pasa directo a la red de distribución. A la red de distribución le faltan ventosas.

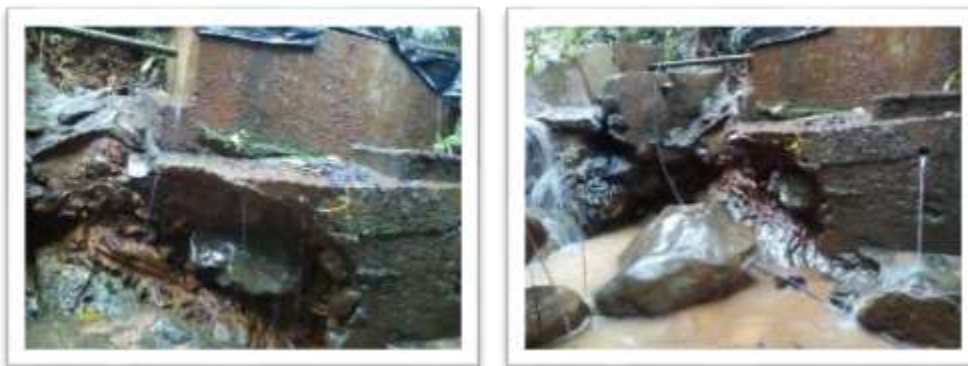
Registro fotográfico del desarenador del Acueducto La Armenia

Actualmente el acueducto rural de La Armenia se encuentra en riesgo, ya que el desarenador está a punto de derrumbarse, ocasionado esto una emergencia sanitaria por desabastecimiento de agua a las comunidades de La Armenia, parte de mateguagua y Cáceres bajo. No han sido evaluados por gestión de riesgo municipal.

El desarenador está en riesgo de derrumbarse: No se evidencio la evaluación por parte de la gestión del riesgo, lo que puede afectar en un momento dado el suministro para estas comunidades.
