Santiago de Cali, 09 de abril de 2019

**INFORME FINAL DE RESPUESTA A DENUNCIA CIUDADANA  
CACCI 8046 DC-152-2016**

**DERECHO DE PETICION 8024 DE 06/12/2016**

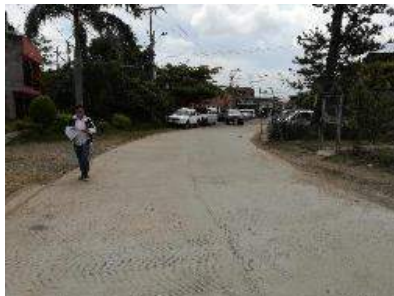
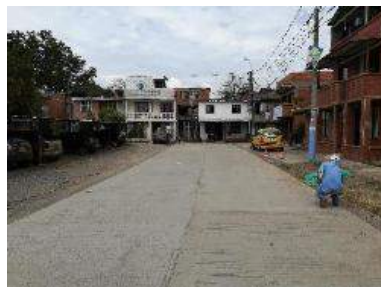
Pavimentación San isidro

GRUPO 2: VÍAS RURALES - OBRA 2.3 - Pavimentación en San Isidro 100 mts de vía.

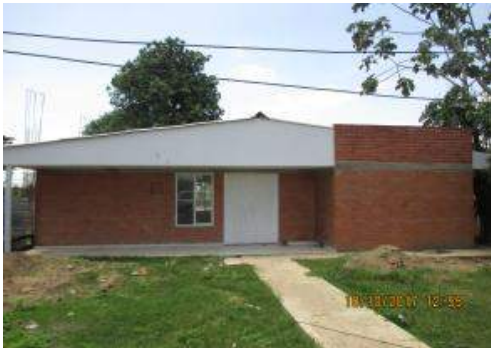
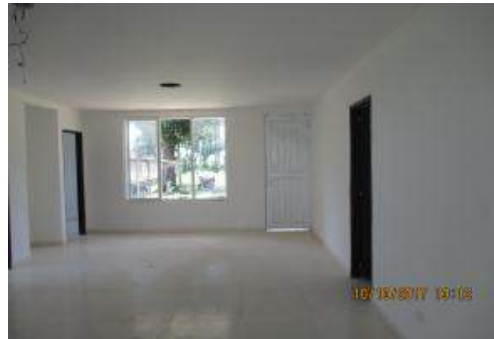
Puesto de Salud con actividades de obras inconclusas y abandonadas

Se evidencia un Centro de salud de Primer Nivel la cual se encuentra suspendida y su infraestructura no ha sido terminada, no cuenta con los servicios de agua potable y energía, además presenta pisos, enchapes lava platos que no son acordes a la normatividad vigente y su valoración estética es muy deficiente.

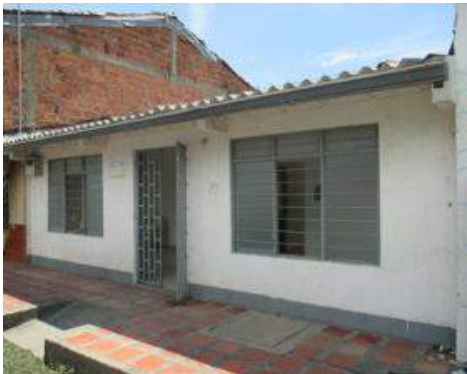
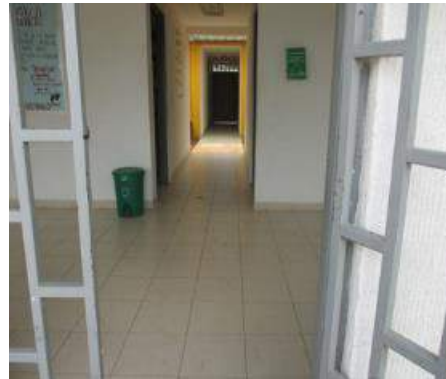
Puesto de salud Villapaz

El guarda escoba es de la misma cerámica del piso y por norma las uniones entre muros, piso - muros deben ser en mediacaña.
<b>MUROS</b>	Se Observa que los muros interiores fueron estucados y pintados color blanco. Se observa las paredes ampolladas y posteriormente su descascaradas. Los muros de los patios internos se observan estucados y pintados color amarillo.
<b>CIELO FALSO</b>	Por norma el cielo falso debe ser liso, anticombustible, antiadherente, con una altura mínima de 2.50 metros del piso para permitir ambientes más aireados. Las juntas de las láminas no fueron bien masilladas. Se evidencia que en el área de sala de espera el cielo falso presenta rastros de humedad y descascaramiento del estuco y pintura.
<b>CUBIERTA</b>	Se evidencia instalada una cubierta translúcida en el patio interno apoyada sobre una perfilera metálica. Es importante dejar escrito que las enfermeras y la presidenta de la junta manifiestan que cuando llueve el agua se les filtra.

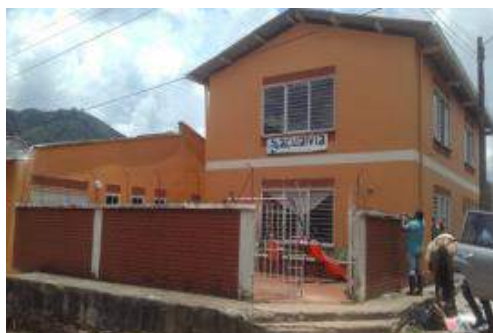
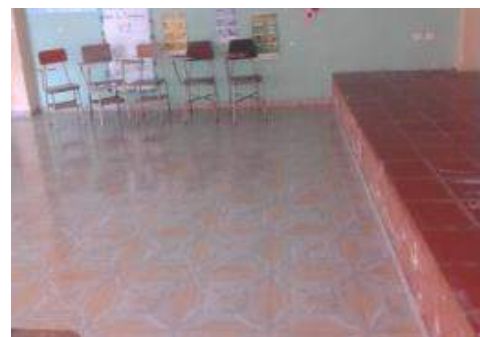
Centro Comunitario en aparente buen estado de funcionamiento.

<b>OBRA 3.10</b>	<b>OBJETO:</b> Reconstrucción Centro Comunitario Villa Colombia (Rural)	
<b>USO</b> Comunitario		<b>ESTADO:</b> En uso
<b>OBSERVACIONES</b>		
<b>ESTRUCTURA</b>	De acuerdo a lo observado se evidencia que construyeron dos columnetas en concreto reforzado, las cuales en ningún momento van a servir para el reforzamiento de la estructura toda vez que se construyeron muy cerca a las columnas existentes, también se evidencia la viga de amarre en concreto reforzado todo aparentemente en buen funcionamiento.	
<b>PISOS</b>	El enchape de los pisos interiores se observan en buen estado de construcción y funcionamiento.	
<b>MUROS</b>	Los muros de los salones del segundo nivel en su interior se evidencia que fueron estucados y pintados y con muy buenos acabados.	
<b>CIELO FALSO</b>	Se aprecia aparentemente en buen estado de construcción y funcionamiento además se observa debidamente estucado y pintado.
