**INFORME FINAL
DENUNCIA CIUDADANA DC-03-2024**

Empresas Municipales de Caicedonia EPC - ESP

**CONTRALORÍA DEPARTAMENTAL DEL VALLE
Santiago de Cali, abril de 2024**

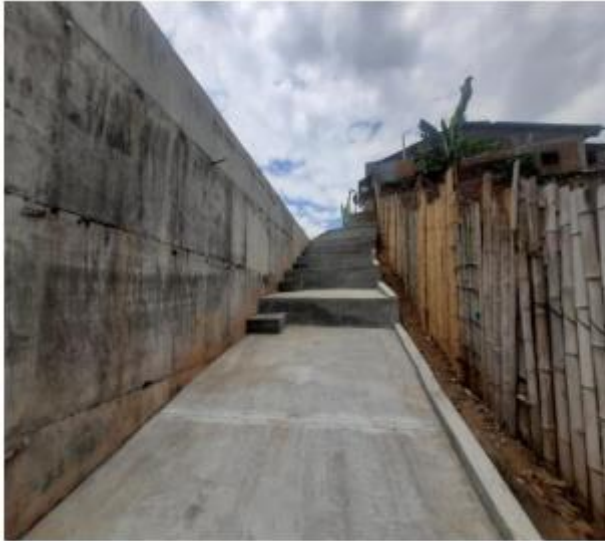
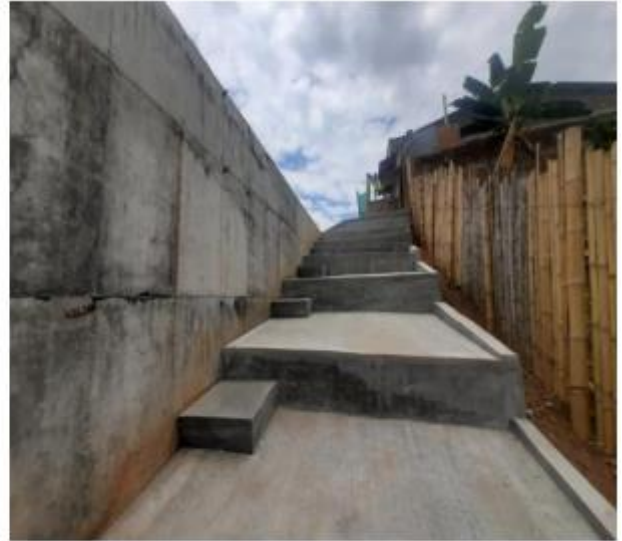
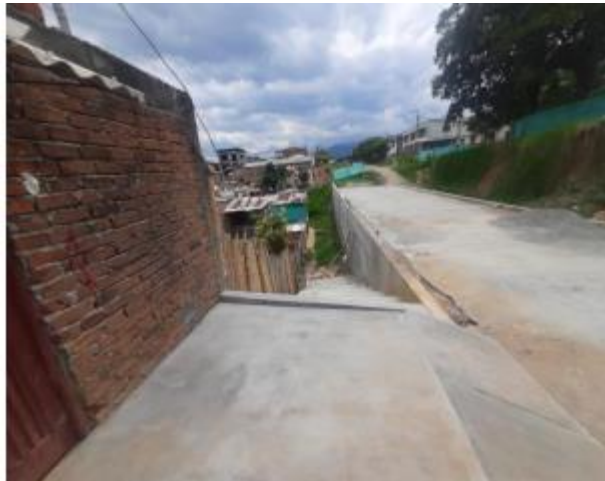
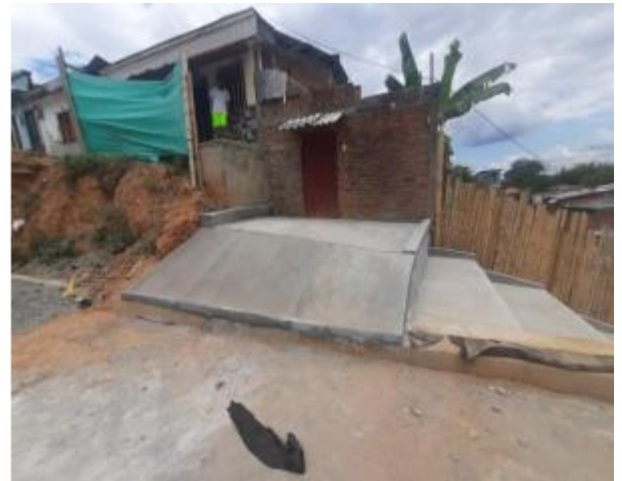
Los trinchos fueron construidos en guadua con una técnica empírica toda vez que no se requieren estudios especializados para este tipo de obra, se evidencia como sistema de contención del suelo, toda vez que el terreno presenta taludes de alta pendiente y los mismos debían ser estabilizados.

Este sistema utilizado es una alternativa de bio-ingeniería para la estabilización de taludes, y está constituido por la construcción en forma escalonada de 6 líneas con Guadua de 3.4 m de ancho, que conforman una serie de terrazas para tratamientos de recuperación y estabilización de los rellenos ejecutados. Se evidencia que los trinchos construidos soportan la masa de suelo a través de una pared compuesta por guaduas organizadas horizontalmente que, a su vez, son soportadas por pilotes en guadua

3. En relación a la construcción de los trinchos estos fueron construidos cumpliendo con especificaciones técnicas adecuadas y se encuentran estables cumpliendo su función de estabilización de taludes y brindan protección a los muros y viviendas adyacentes además fueron reforzadas con obras adicionales como son pantallas en concreto, contrapisos reforzados y sardineles.

4. En relación a la construcción de los trinchos estos fueron contruidos cumpliendo con especificaciones técnicas adecuadas y se encuentran estables cumpliendo su función de estabilización de taludes y brindan protección a los muros y viviendas adyacentes, es de anotar que para este tipo de obras la construcción es empírica y no requiere estudios técnicos especializados.
