**INFORME DE AUDITORÍA GUBERNAMENTAL
CON ENFOQUE INTEGRAL
Modalidad Especial
Calidad del Agua y estado de los sistemas de Tratamiento de Aguas
Residuales en la Zona Rural del Municipio de El Dovio**

**MUNICIPIO DE EL DOVIO VALLE DEL CAUCA
VIGENCIA 2017**

CONTRALORÍA DEPARTAMENTAL DEL VALLE DEL CAUCA

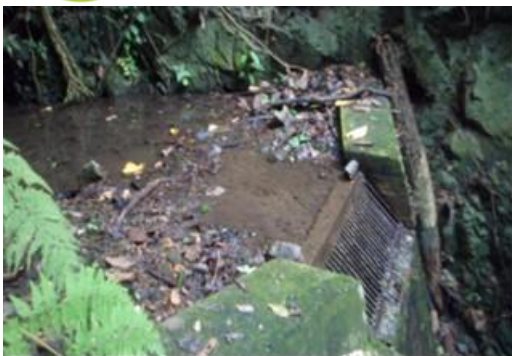
El Sistema de acueducto se encuentra constituido por una estructura para captación (bocatoma de fondo), una estructura para desarenación, una estructura para almacenamiento y una caseta para sistema de desinfección, la cual se encuentra fuera de servicio, significando con esto que el agua se está distribuyendo a la comunidad sin ningún tratamiento químico previo.

BOCATOMA

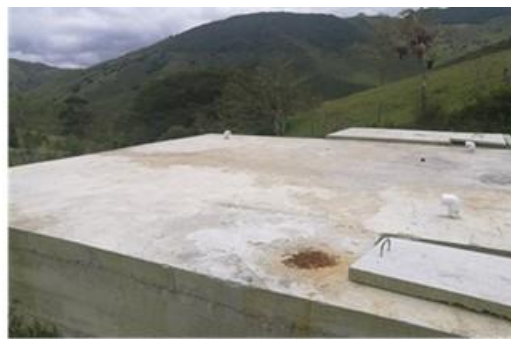
TANQUE DE ALMACENAMIENTO

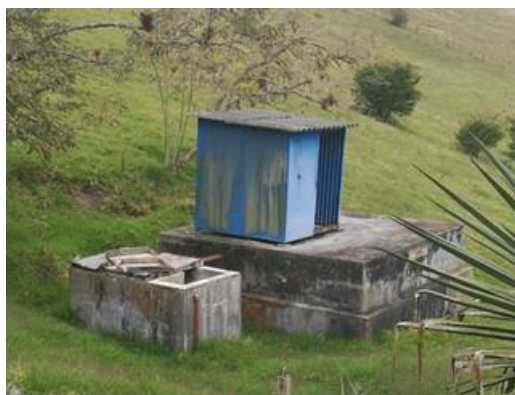
SISTEMA DE CLORACIÓN

Durante la visita de campo se observó que de los cuatro sistemas de tratamientos de agua para consumo humano visitados, solo uno (El Crucero) realiza proceso de desinfección con cloro granular, sin embargo dicha desinfección es ineficiente de acuerdo a los cálculos entregados por el fontanero, los otros sistemas cuentan con la infraestructura para desinfección pero esta no está en uso, no se realiza filtración del agua y las fuentes abastecedoras son impactadas por la presencia de cultivos de pasto y de ganado entre otros factores que contaminan el recurso hídrico.

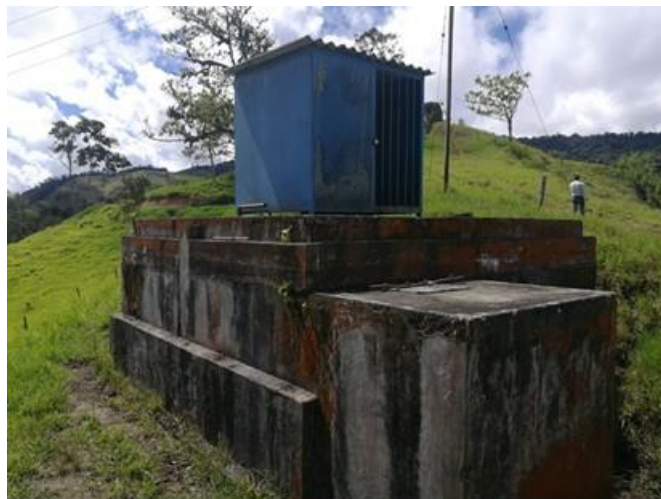
El Sistema de acueducto se encuentra constituido por una estructura para captación (bocatoma Frontal), una estructura para desarenación, una estructura para almacenamiento y una estructura para desinfección, localizada sobre el tanque de almacenamiento, la cual no se encuentra funcionando al momento de la visita, se observan estructuras en buen estado, sin embargo los alrededores del acueducto como la fuente abastecedora, se observan altamente impactados por la acción antrópica, en especial la ganadería extensiva y el cultivo de pastos, que no solo aportan contaminantes productos de las actividades, sino que además generan deterioro en los suelos, conllevando con esto a problemas de erosión que en épocas de invierno alteran la calidad del agua en los aspectos físicos y microbiológicos.

TANQUE DE ALMACENAMIENTO Y
CASETA DE CLORACIÓN
