**INFORME DE AUDITORÍA GUBERNAMENTAL
CON ENFOQUE INTEGRAL
Modalidad Especial
Calidad del Agua y estado de los sistemas de Tratamiento de Aguas
Residuales en la Zona Rural del Municipio de Calima el Darién**

**MUNICIPIO DE EL CALIMA EL DARIÉN VALLE DEL CAUCA
VIGENCIA 2017**

**CONTRALORÍA DEPARTAMENTAL DEL VALLE DEL CAUCA
SANTIAGO DE CALI- 2018**

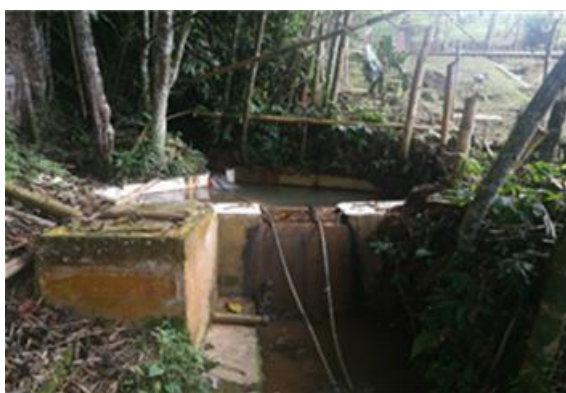
El Sistema se encarga de distribuir el agua a 23 suscriptores de la localidad, se abastece del Área Hidrográfica Pacífico, Zona San Juan, Cuenca Rio Calima, subcuenca Zona Embalse Rio Calima, para finalizar en la bocatoma de fondo en buen estado, se realizó inversión para su recuperación en la vigencia 2017, mediante la cual lograron recubrirla en baldosas, buscando con esto realizar más fácilmente el almacenamiento, la bocatoma se observa impactada por la presencia de las actividades antrópicas que se generan a menos de cinco metros de distancia de ella, de la bocatoma el agua es conducida al tanque desarenador y posteriormente al tanque de almacenamiento, desde el cual el agua es distribuida a las viviendas sin ningún tratamiento físico o microbiológico previo, conllevando con esto a establecer que el agua suministrada a la población es agua cruda. El sistema cuenta con área para el proceso de desinfección pero este no está en uso.

BOCATOMA

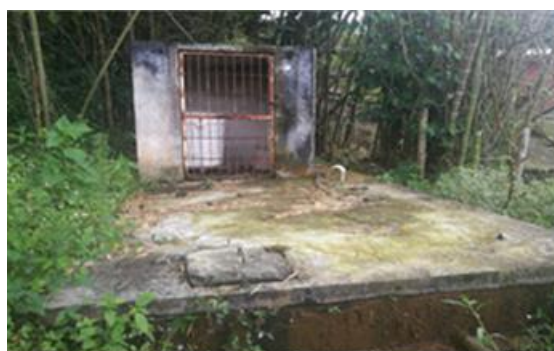
TANQUE DE ALMACENAMIENTO Y
SISTEMA DE DESINFECCIÓN

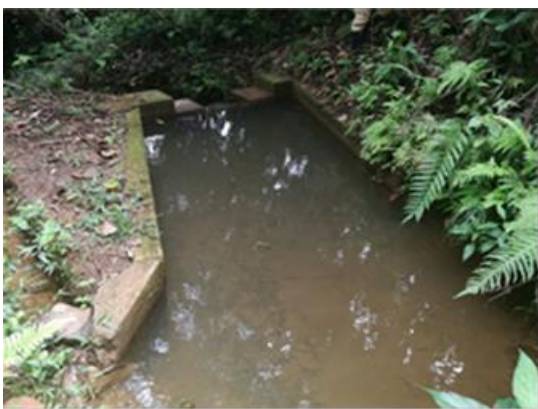
El Acueducto se encarga de distribuir el agua a 29 suscriptores de la localidad, el sistema se abastece por medio de una bocatoma de fondo seguida por una unidad desarenadora y un tanque de almacenamiento. No se realiza proceso de desinfección, pese a que se cuenta con la infraestructura para realizar dicho proceso, el sistema se encuentra dañado, las otras estructuras se encuentran en adecuado funcionamiento

En la zona se evidencia reducción del área protectora y productora del agua, en épocas de verano disminuyen los caudales generando con esto desabastecimiento en el acueducto, durante el recorrido hasta la bocatoma, se observan pastizales abonados con gallinaza, presencia de heces de ganado y fincas dedicadas al turismo, lo que incrementa el uso del agua y por ende la producción de aguas residuales domésticas, en la zona se cuenta con pozos sépticos que adolecen de seguimiento y control.

BOCATOMA

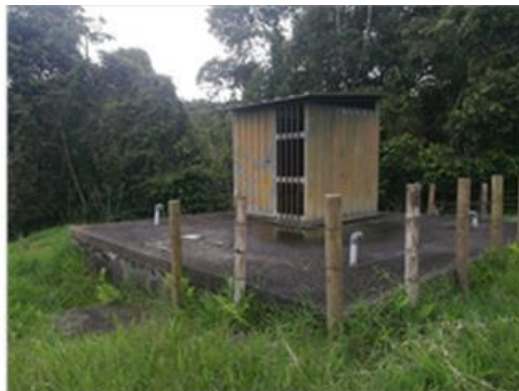
TANQUE DE ALMACENAMIENTO Y
CASETA DE CLORACIÓN

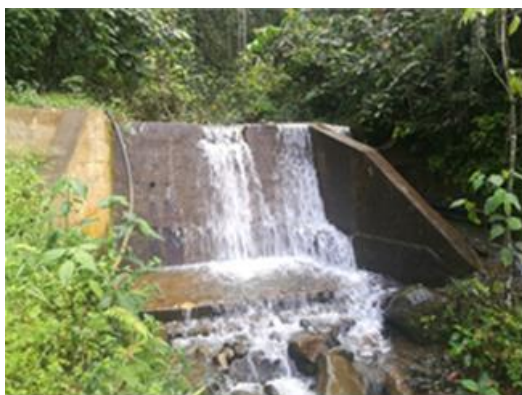
El Acueducto se encarga de distribuir el agua a 79 suscriptores de la localidad, El acueducto cuenta con una bocatoma de fondo sobre la Quebrada El Sorrento La Pelusa actualmente tiene una unidad desarenadora, una unidad clarificadora, dos unidades de filtración lenta y tanques de almacenamiento y no se realiza desinfección, sin embargo el sistema se encuentra en adecuado funcionamiento, al igual que las estructuras de tratamiento.

La fuente abastecedora se está viendo afectada por la presencia de fincas ganaderas y la proliferación de invernaderos en las zonas aledañas de la quebrada, es importante establecer que la fuente se encuentra aislada en material de alambre de púas de cuatro hilos su cerco, sin embargo el ganado se desplaza muy cerca a la quebrada, siendo esto un riesgo en épocas de invierno porque por escorrentía es factible que las heces del ganado lleguen a la fuente. Se observa disminución y pérdida de biotipos vegetales y animales en la zona, posible contaminación por plaguicidas o fungicidas usados en los invernaderos.

BOCATOMA

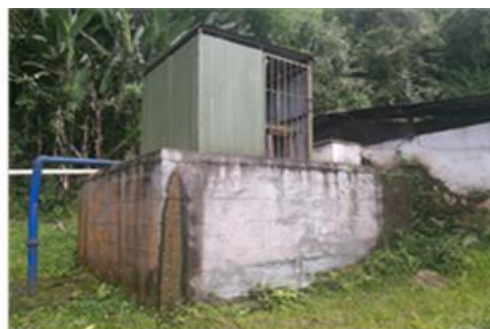
TANQUE DE ALMACENAMIENTO Y
CASETA DE CLORACIÓN

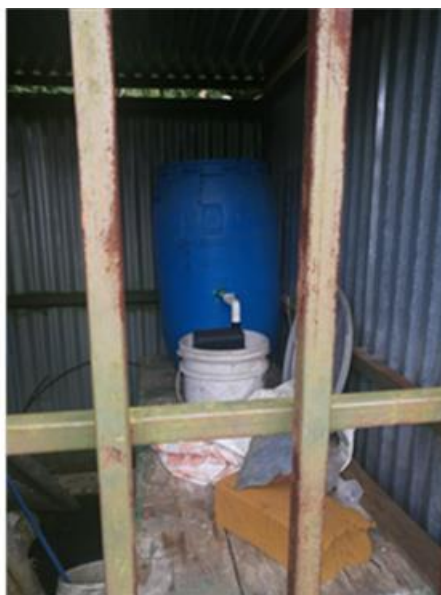
SISTEMA DE CLORACIÓN

Durante el recorrido de campo se observó que los sistemas de tratamiento de agua para consumo humano visitados, cuentan con la infraestructura para realizar el proceso de desinfección, la cual no está siendo utilizada, no se realiza filtración, como tampoco ningún otro tipo de tratamiento físico del agua, las cuencas son impactadas por la acción antrópica (turismo, ganadería, cultivos de pastos), reducción del área protectora y productora del agua disminución y pérdida de biotipos vegetales y animales, al igual que la contaminación propia del ecosistema.
