**INFORME DE AUDITORÍA GUBERNAMENTAL
CON ENFOQUE INTEGRAL
Modalidad Especial**

**Calidad del agua y estado de los Sistemas de Tratamiento de Aguas
residuales en la zona rural del Municipio de Florida**

**MUNICIPIO DE FLORIDA VALLE DEL CAUCA
VIGENCIA 2017**

CONTRALORÍA DEPARTAMENTAL DEL VALLE DEL CAUCA

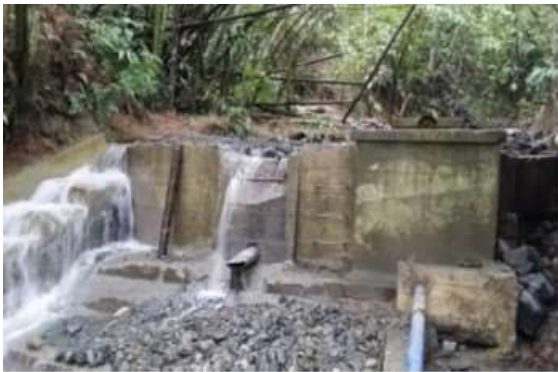
El sistema de abastecimiento que surte esta población, realiza su captación de la quebrada Bolívar. Las estructuras de captación, desarenador, se encuentran ubicados en un área de Reserva forestal distante de las primeras viviendas de la población que abastece. La estructura de captación se encuentra colmatada de arena y piedras y no garantiza el reservorio para la toma adecuada del agua. Este sistema de abastecimiento fue construido por el programa PAAR y sus estructuras se encuentran en buen estado físico. El tanque de almacenamiento y la caseta para el proceso de desinfección, que no cuenta con los elementos para tal fin, se encuentran con cerramiento.

De acuerdo a las condiciones observadas en la inspección ocular, se evalúa que la fuente cuenta con agua de buena calidad aparente y no se presentan factores de riesgo antrópico que la puedan alterar, por lo tanto los riesgos de contaminación físico- químicos y microbiológicos serían los propios del agua cruda

Bocatoma

por contaminación natural, por lo que es indispensable la implementación y construcción de tratamiento por filtración y desinfección.

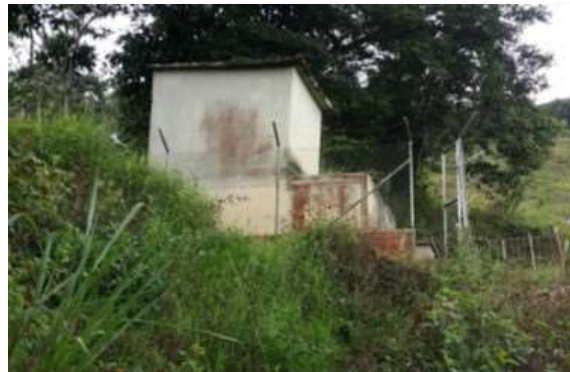
Tanque de Almacenamiento – Sistema de Desinfección

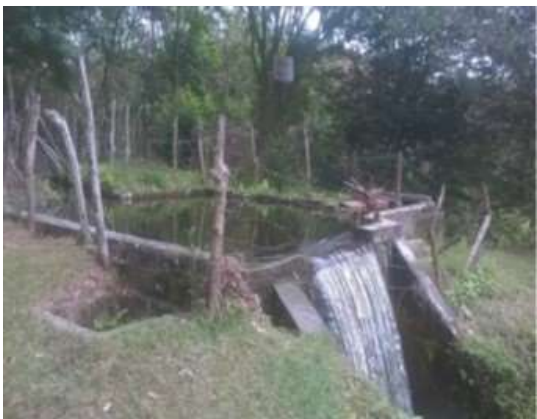
Bocatoma: El abasto del acueducto es una bocatoma de fondo en concreto con rejilla y caja de derivación ubicada en el río Frayle.

Bocatoma de Fondo

La infraestructura de la bocatoma se encuentra en buen estado.

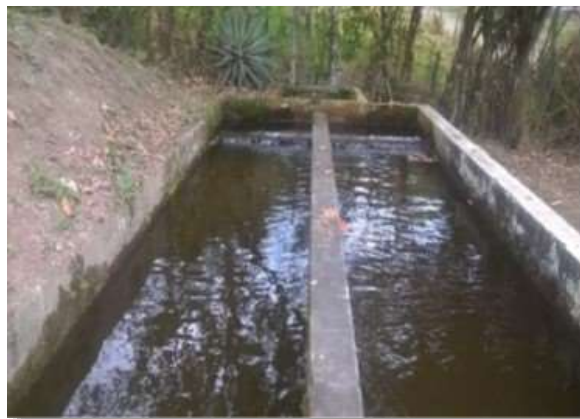
Poseen una planta de tratamiento FIME, pero no está funcionando, no están clorando el agua, por lo cual el agua proporcionada a la comunidad es agua cruda. La cuenca se encuentra relativamente protegida y presenta cercamiento, no se presenta riesgo aguas arriba de la bocatoma, sin embargo el riesgo por contaminación natural es alto.

Sistema de Filtros

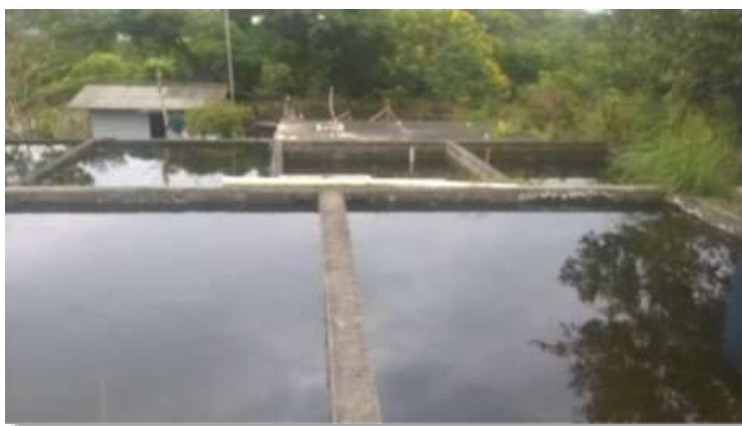
Desarenador y Tanque: Existen un desarenador y un tanque de almacenamiento con capacidad de 122 metros cúbicos aproximadamente

Sistema general - Tanque de almacenamiento

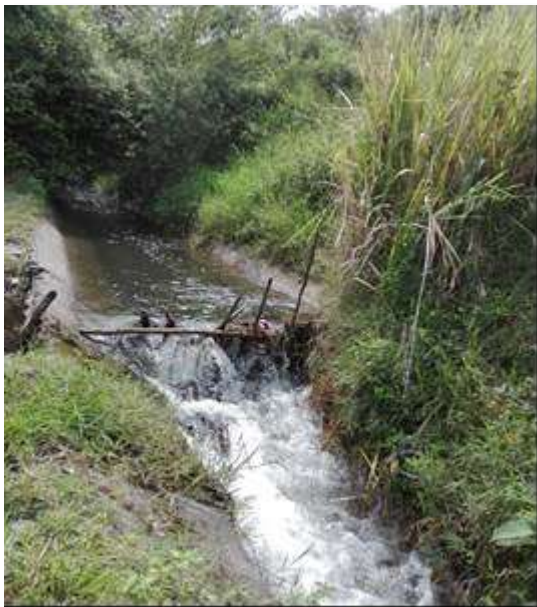
Bocatoma: El sistema de abasto al acueducto se realiza mediante bocatoma con captación lateral con trinchos en madera y guadua que va a una caja de derivación y de allí al desarenador, presenta sobrante y surte aguas abajo a otras comunidades.

Bocatoma

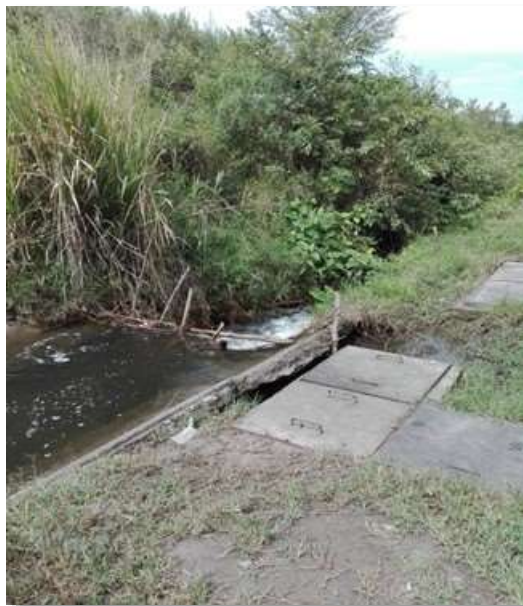
Desarenador y Tanque: Existe un desarenador y dos tanques de almacenamiento cuya capacidad de almacenamiento es de 10 y 53 metros cúbicos, respectivamente, los cuales distribuyen su caudal a 131 usuarios.

Tanque Desarenador

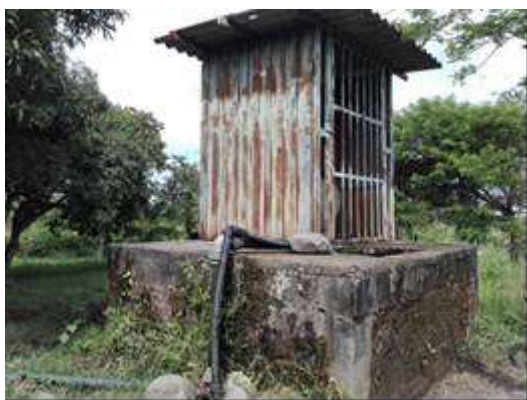
No se está clorando el agua, por tanto la que llega de la bocatoma al desarenador y tanque de almacenamiento, es la misma que va a la red, siendo esta agua cruda. La cuenca se encuentra relativamente protegida, no presenta riesgo aguas arriba de la bocatoma; aguas abajo hay cultivos de piña, plátano, frutales y café. Sin embargo según lo dialogado con algunos habitantes de la zona, los fines de semana algunos pobladores hacen uso de la fuente para recreación aguas arriba de la bocatoma.

Tanque de Almacenamiento – Sistema de Cloración

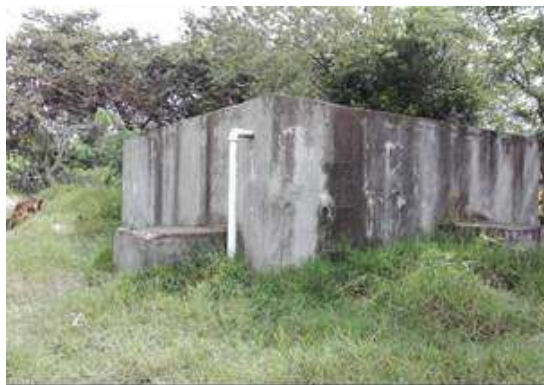
La infraestructura del sistema se encuentra en estado regular y el servicio de agua prestado requiere del mejoramiento de la calidad de la fuente abastecedora, sus estructuras y del sistema de desinfección.

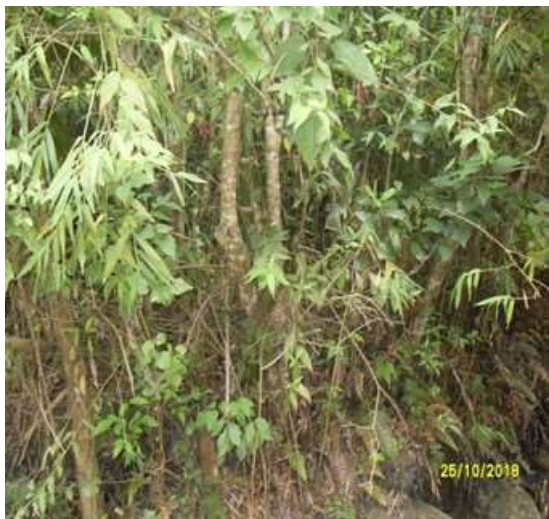
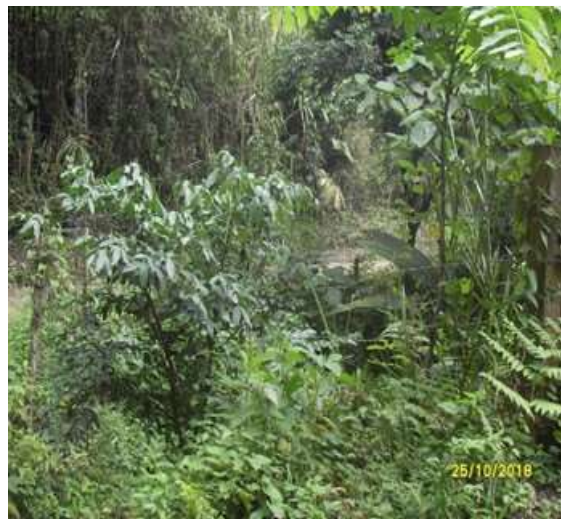
En visita de campo al predio Los Negros, ubicado en la vereda La Diana, se evidenció que cuenta con buena cobertura vegetal, es estratégico para la regulación del recurso hídrico, del cual se abastece la comunidad de La Diana, observándose que pese a encontrarse aislado, este presenta daños en algunos tramos con hilos de alambre reventados, igualmente el predio carece de valla informativa que lo identifique como predio propiedad del municipio. Es deber del municipio de ejercer la vigilancia y control y el mantenimiento de las áreas de interés para acueductos.

Vista del Predio Los Negros -vereda La Diana
