**INFORME DE AUDITORÍA GUBERNAMENTAL
CON ENFOQUE INTEGRAL
Modalidad Especial
Calidad del Agua y estado de los sistemas de Tratamiento de Aguas
Residuales en la Zona Rural del Municipio de Andalucía**

**MUNICIPIO DE ANDALUCÍA VALLE DEL CAUCA
VIGENCIA 2017**

**CONTRALORÍA DEPARTAMENTAL DEL VALLE DEL CAUCA
SANTIAGO DE CALI**

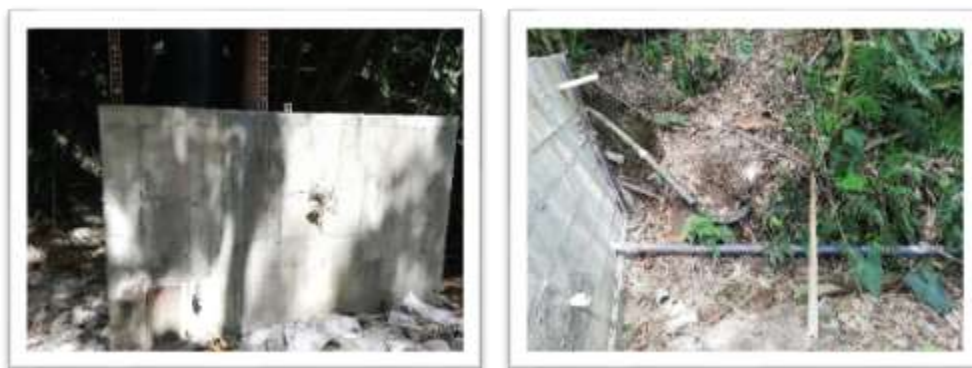
Por solicitud de la comunidad se decidió cambiar la ubicación del tanque de almacenamiento del corregimiento Pardo alto, este cambio de ubicación, generó incremento en las cantidades de obra, valores que no se adicionaron al contrato. Dentro del proceso auditor el contratista asumió el costo de las mejoras que debían realizarse en el acueducto de la vereda de Unión Cascajeros, con el fin de cumplir con el objeto contractual.

Registro fotográfico tanque de almacenamiento corregimiento Pardo Alto

Evidenciando una falta de planificación en la elaboración del proyecto que sustenta esta contratación y deficientes controles en las respectivas instancias que deben revisar y evaluar las diferentes etapas de la contratación. Ocasionado uso ineficiente del recurso, ineffectividad en el trabajo (no están funcionando como fueron planeados).

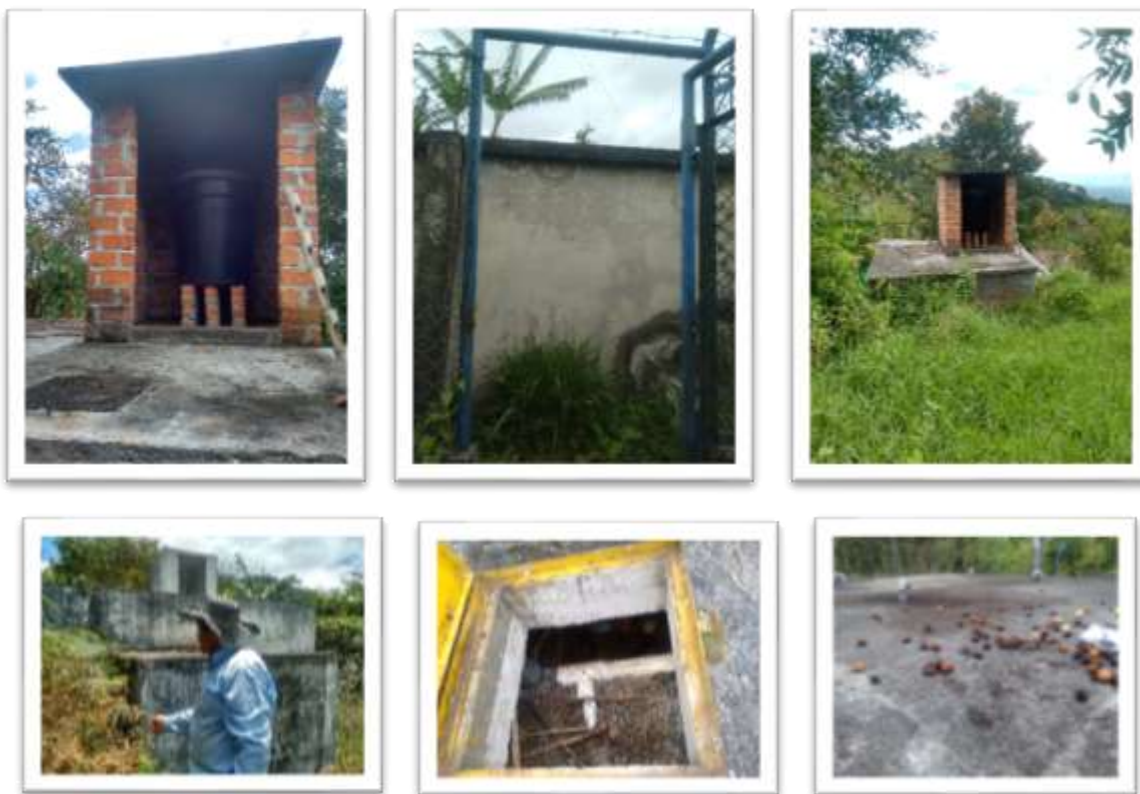
El sistema está compuesto por bocatoma, desarenador y tanque de almacenamiento. El tanque de almacenamiento presenta rebose. No tienen sistema de cloración.

El sistema está compuesto por bocatoma, desarenador y tanque de almacenamiento. El tanque de almacenamiento tiene filtraciones. Tienen sistema de cloración, pero no lo utilizan.

Según los resultados de las muestras tomadas por la UES Valle, el agua suministrada a esta comunidad no es apta para consumo humano, los parámetros que están por fuera de los rangos de la norma son Cloro residual, Coliformes totales, E.coli.

Registro fotográfico acueductos rurales del Andalucía
