**INFORME DE AUDITORÍA GUBERNAMENTAL
CON ENFOQUE INTEGRAL
Modalidad Especial
Calidad del Agua y estado de los sistemas de Tratamiento de Aguas
Residuales en la Zona Rural del Municipio de Obando**

**MUNICIPIO DE OBANDO VALLE DEL CAUCA
VIGENCIA 2017**

**CONTRALORÍA DEPARTAMENTAL DEL VALLE DEL CAUCA
SANTIAGO DE CALI**

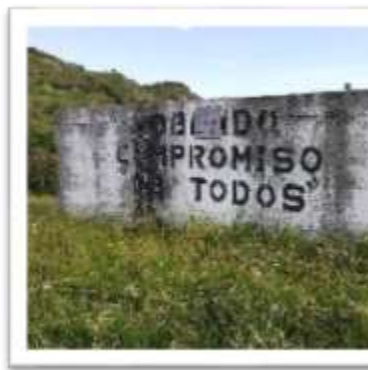
La bocatoma y el desarenador se encuentran en regular estado, el sistema de cloración está dañado, por lo tanto, no están clorando.

En el momento de la visita no se estaba suministrando agua, porque se presentó un daño en la red de distribución. La red de conducción es muy vulnerable a los asentamientos de tierra, ocasionando

constantes daños y fugas en la tubería.

Según los resultados de las muestras tomadas por la UES Valle, el agua que se les está suministrando a estas comunidades, no es apta para el consumo humano, el nivel de riesgo, es inviable sanitariamente. Los parámetros que están por fuera de los rangos de la norma son cloro residual, turbiedad, coliformes totales, E. Coli. El concepto sanitario es desfavorable

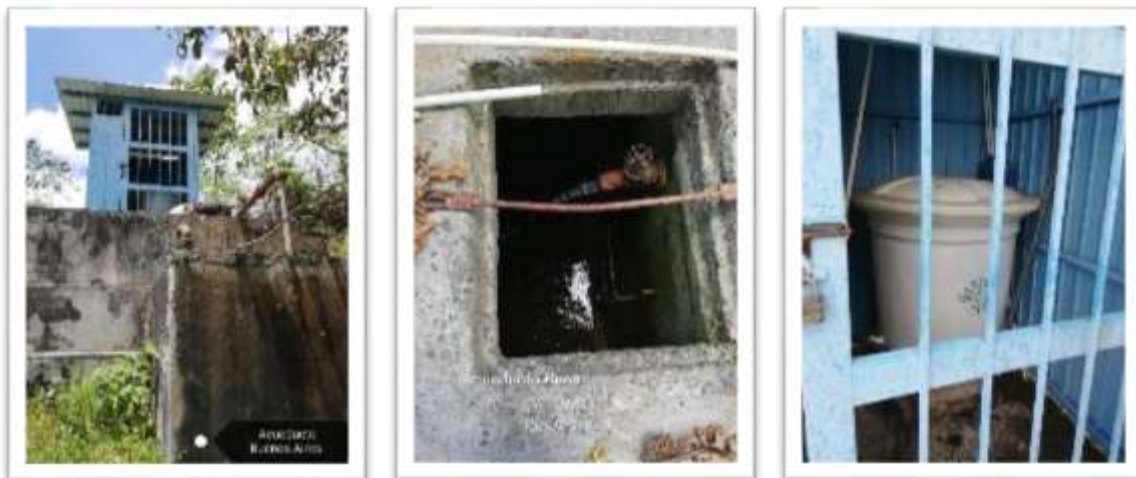
Registro fotográfico acueducto Buenos Aires

El sistema está compuesto por 2 bocatomas (Alpes y Alpes bajo), desarenador y tanque de almacenamiento. El tanque de almacenamiento se encuentra en regular estado, actualmente no está funcionando, el agua pasa directamente a la comunidad.

Tienen sistema de cloración, pero no lo utilizan

Según los resultados de las muestras tomadas por la UES Valle, el agua que se les está suministrando a esta comunidad, no es apta para el consumo humano, el nivel de riesgo, es inviable sanitariamente. Los parámetros que están por fuera de los rangos de la norma son cloro residual, coliformes totales, E. Coli. El concepto sanitario es desfavorable.

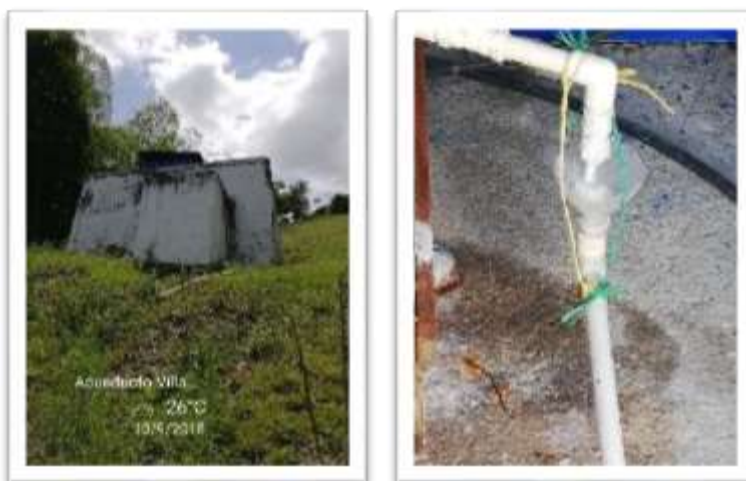
Registro fotográfico acueducto Villarodas

El sistema está compuesto por bocatoma, desarenador y tanque de almacenamiento, los cuales se encuentran en regular estado. No están clorando.
